土砂災害警戒区域・土砂災害特別警戒区域 区域図

自然現象の種類	急傾斜地の崩壊
基礎調査番号	132322A661123028
箇所名	福富B
所在地	安来市伯太町須山福富

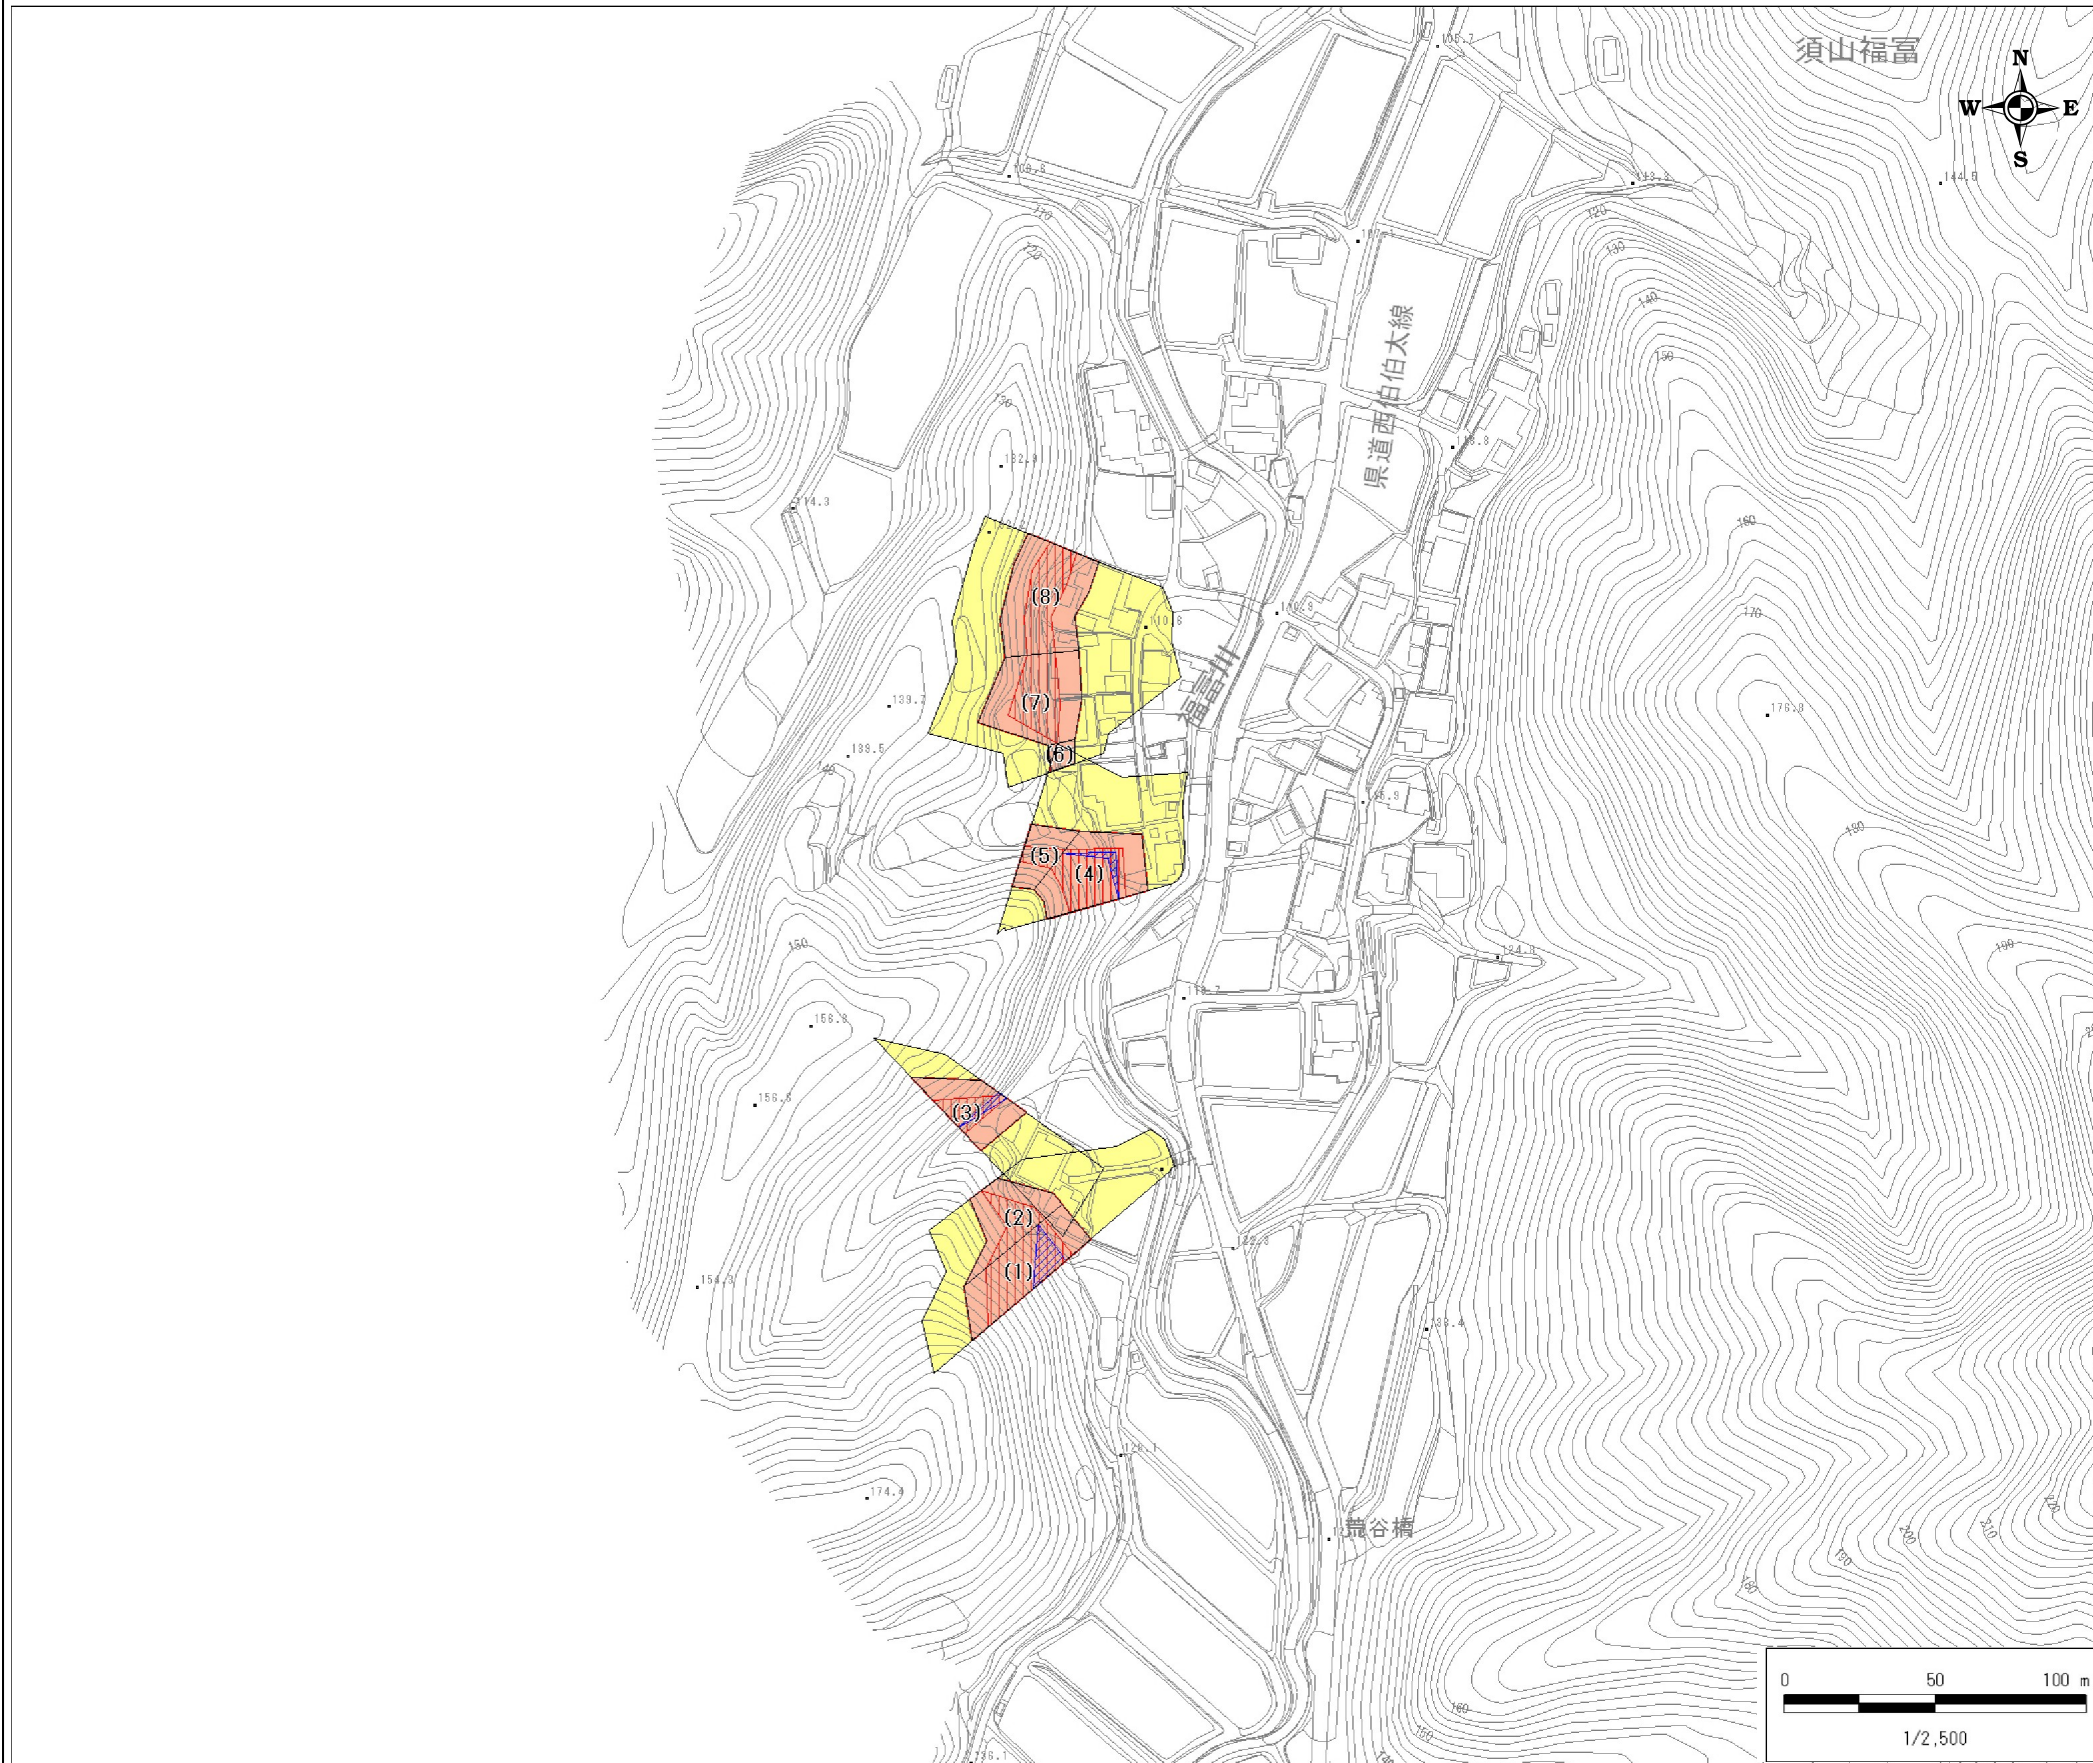
縮尺: 1/2,500
