土砂災害警戒区域・土砂災害特別警戒区域 区域図

自然現象の種類	急傾斜地の崩壊
基礎調査番号	132322A661123044
箇所名	家の子塔
所在地	安来市伯太町横屋

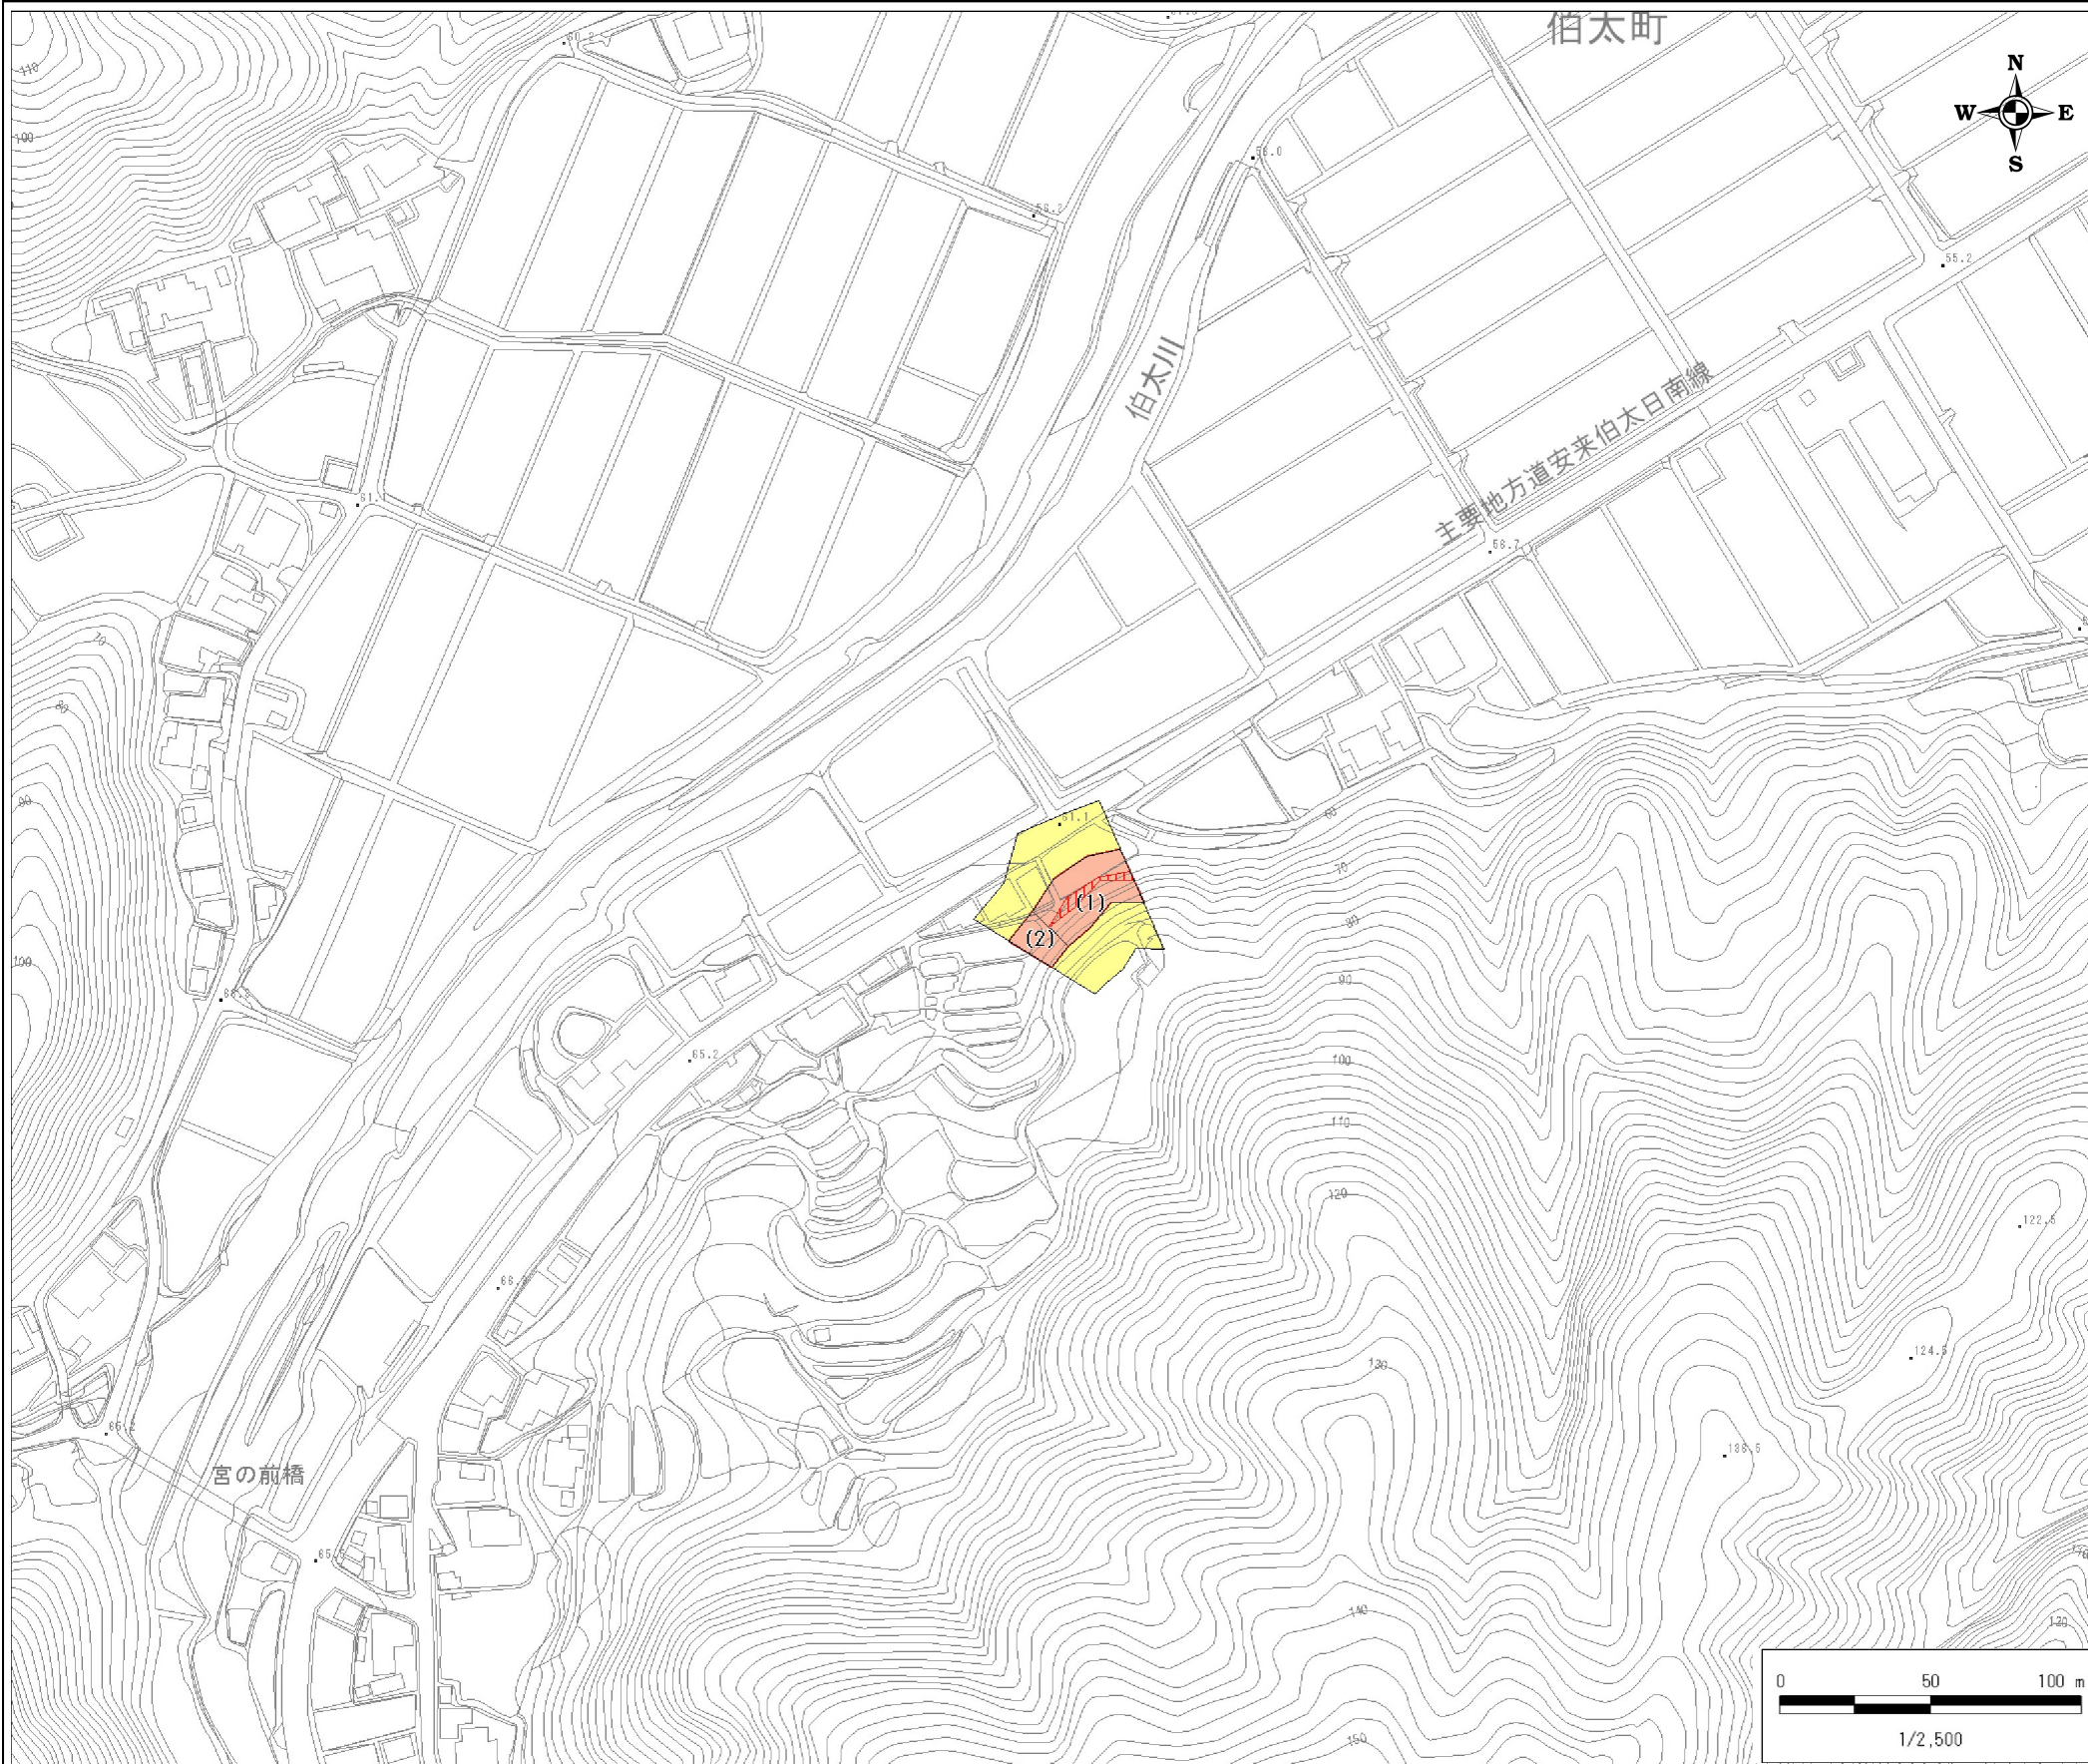
縮尺: 1/2,500

土砂災害警戒区域
	土砂災害特別警戒区域 ((数字)は区分番号)
	移動による力が100kN/mを超える区域
	堆積高が3mを超える区域
	それ以外の区域

区分番号	斜面下端より下方の土石等の力の大きさ								急傾斜地内の土石等の力の大きさ								備考
	(A)	(B)	(C)	(D)	(E)	(F)	(G)	(H)	(A)	(B)	(C)	(D)	(E)	(F)	(G)	(H)	
(1)	114.6	1.0	99.9	1.0	-	-	10.7	2.1	114.6	1.0	99.1	1.0	-	-	10.7	2.1	
(2)	-	-	99.7	1.0	-	-	10.7	2.1	-	-	99.7	1.0	-	-	10.7	2.1
