土砂災害警戒区域・土砂災害特別警戒区域 区域図

自然現象の種類	急傾斜地の崩壊
基礎調査番号	132322A661122007
箇所名	井戸
所在地	安来市伯太町東母里

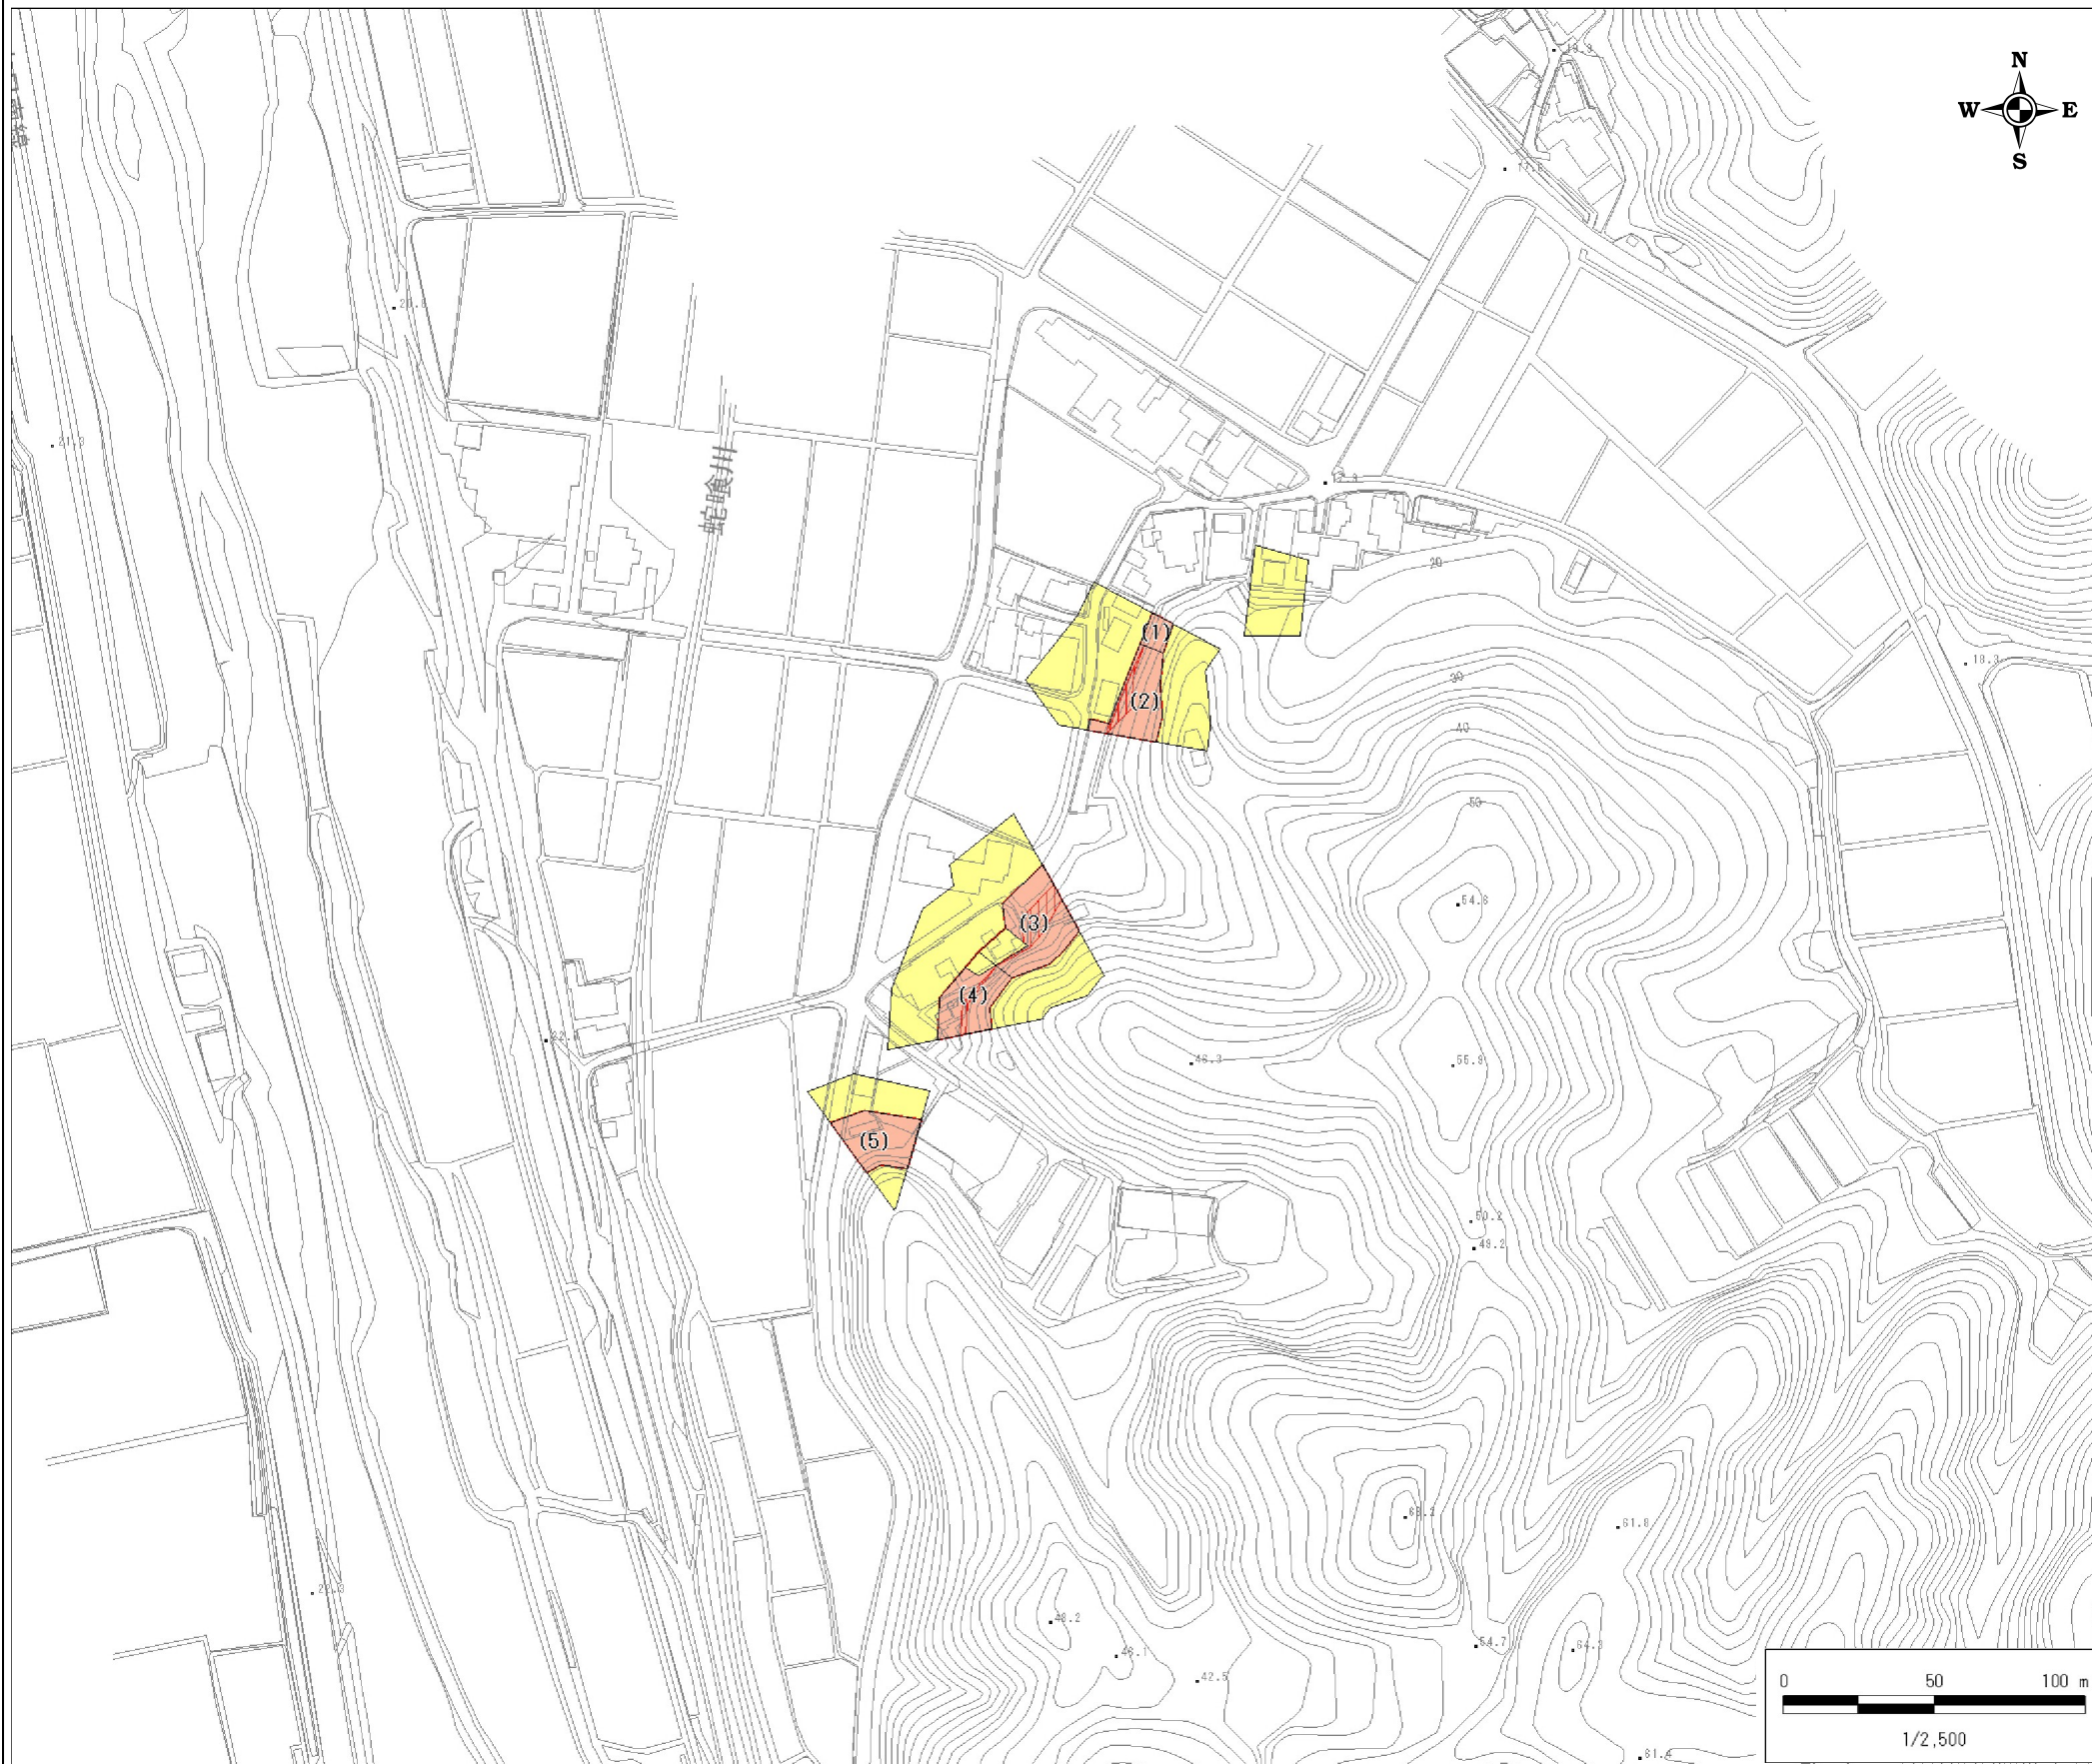
縮尺: 1/2,500

土砂災害警戒区域
	土砂災害特別警戒区域 ((数字)は区分番号)
	移動による力が100kN/mを超える区域
	堆積高が3mを超える区域
	それ以外の区域

区分番号	斜面下端より下方の土石等の力の大きさ								急傾斜地内の土石等の力の大きさ								備考
	(A)	(B)	(C)	(D)	(E)	(F)	(G)	(H)	(A)	(B)	(C)	(D)	(E)	(F)	(G)	(H)	
(1)	-	-	-	-	-	-	0.8	0.2	104.3	1.0	99.8	1.0	-	-	9.3	1.8	
(2)	-	-	83.0	1.0	-	-	8.4	1.7	119.5	1.0	96.6	1.0	-	-	10.7	2.1	
(3)	121.9	1.0	100.0	1.0	-	-	13.7	2.7	121.9	1.0	99.8	1.0	-	-	13.7	2.7	
(4)	108.6	1.0	99.8	1.0	-	-	13.7	2.7	108.6	1.0	99.8	1.0	-	-	13.7	2.7	
(5)	-	-	95.3	1.0	-	-	12.1	2.4	-	-	95.3	1.0	-	-	12.1	2.4
