土砂災害警戒区域・土砂災害特別警戒区域 区域図

自然現象の種類	急傾斜地の崩壊
基礎調査番号	132322A661122009
箇所名	豊岡A
所在地	安来市伯太町東母里

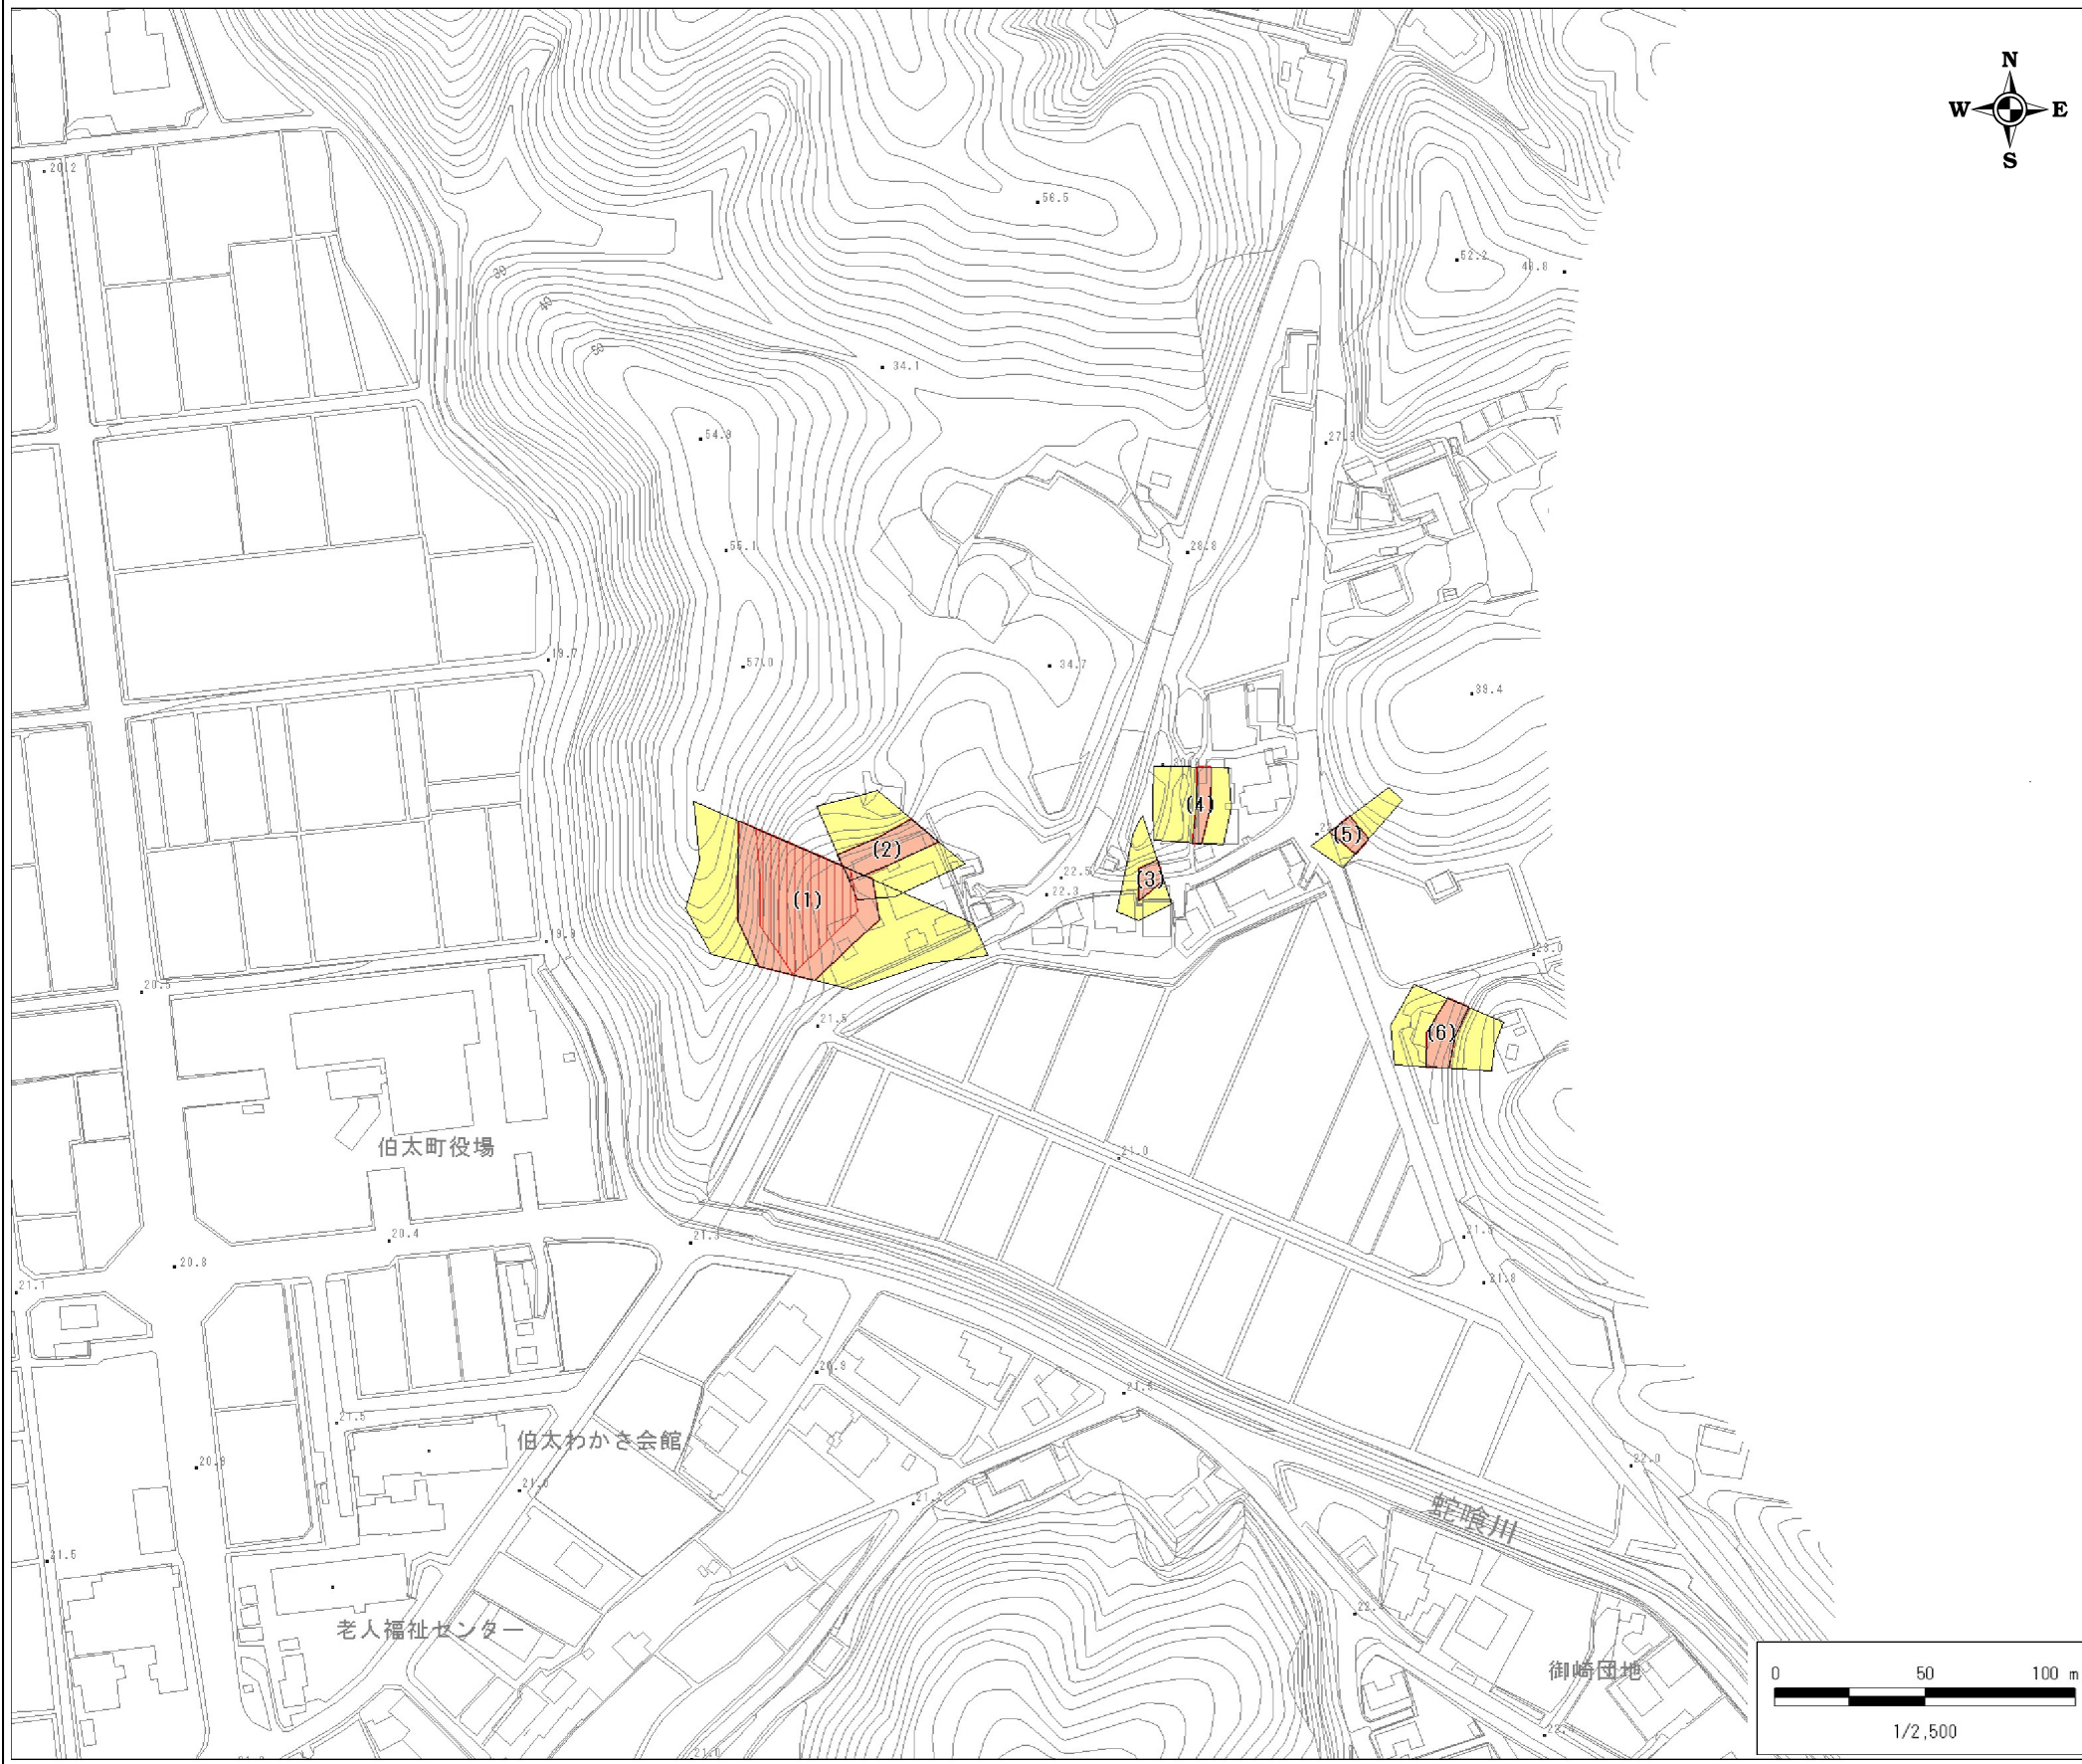
縮尺: 1/2,500

土砂災害警戒区域
	土砂災害特別警戒区域 ((数字)は区分番号)
	移動による力が100kN/mを超える区域
	堆積高が3mを超える区域
	それ以外の区域

土石等の力の大きさの表示

「土石等の力の大きさ一覧表」参照

区分番号	斜面下端より下方の土石等の力の大きさ								急傾斜地内の土石等の力の大きさ								備考
	(A)	(B)	(C)	(D)	(E)	(F)	(G)	(H)	(A)	(B)	(C)	(D)	(E)	(F)	(G)	(H)	
( 1 )	144.1	1.0	99.9	1.0	15.3	3.0	15.0	3.0	144.1	1.0	96.8	1.0	15.3	3.0	14.6	2.9	
( 2 )	-	-	87.1	1.0	-	-	9.8	1.9	-	-	87.1	1.0	-	-	9.8	1.9	
( 3 )	-	-	69.4	1.0	-	-	9.9	2.0	-	-	69.4	1.0	-	-	9.9	2.0	
( 4 )	-	-	57.0	1.0	-	-	11.7	2.3	-	-	57.0	1.0	-	-	11.7	2.3	
( 5 )	-	-	74.9	1.0	-	-	9.0	1.8	-	-	74.9	1.0	-	-	9.0	1.8	
( 6 )	-	-	72.4	1.0	-	-	12.2	2.4	-	-	72.0	1.0	-	-	12.2	2.4
