土砂災害警戒区域・土砂災害特別警戒区域 区域図

自然現象の種類	急傾斜地の崩壊
基礎調査番号	132322A661122018
箇所名	オケ峠E
所在地	安来市伯太町東母里

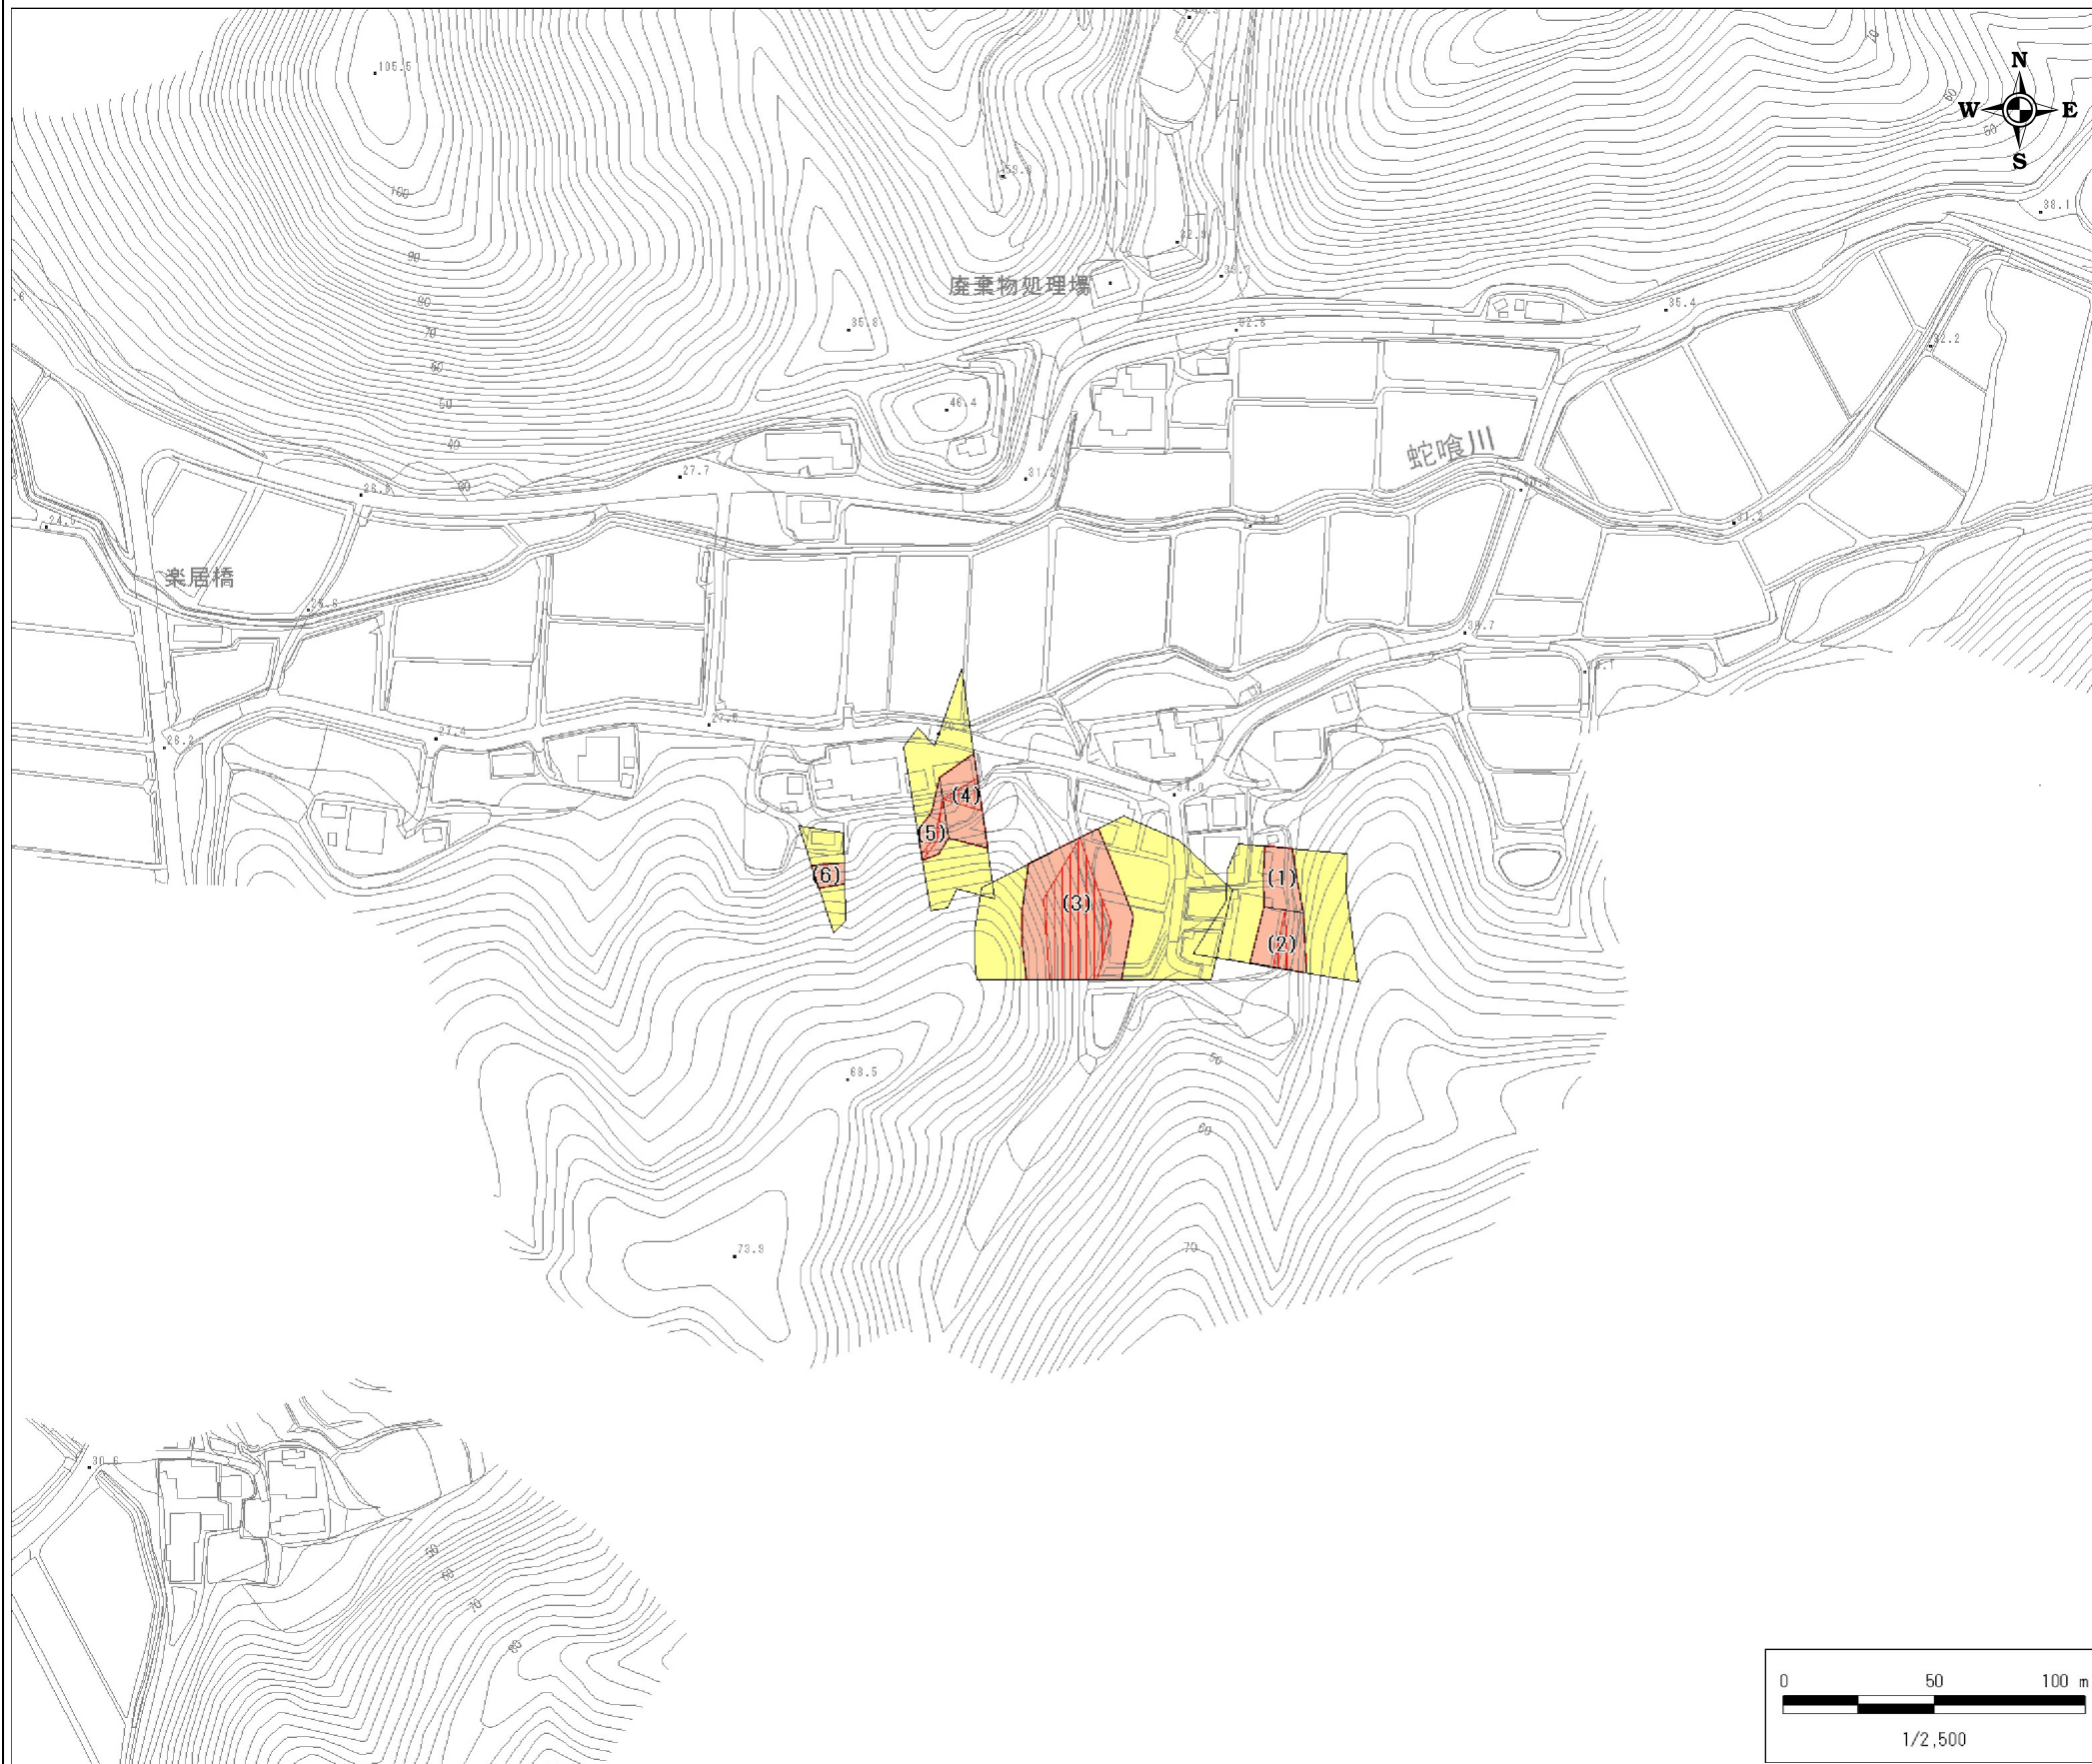
縮尺: 1/2,500

土砂災害警戒区域
	土砂災害特別警戒区域 ((数字)は区分番号)
	移動による力が100kN/mを超える区域
	堆積高が3mを超える区域
	それ以外の区域
道路区域は除く

区分番号	斜面下端より下方の土石等の力の大きさ								急傾斜地内の土石等の力の大きさ								備考
	(A)	(B)	(C)	(D)	(E)	(F)	(G)	(H)	(A)	(B)	(C)	(D)	(E)	(F)	(G)	(H)	
( 1 )	-	-	92.4	1.0	-	-	12.2	2.4	-	-	92.4	1.0	-	-	12.2	2.4	
( 2 )	116.7	1.0	98.7	1.0	-	-	12.2	2.4	116.7	1.0	96.3	1.0	-	-	12.2	2.4	
( 3 )	139.8	1.0	99.6	1.0	-	-	14.1	2.8	139.8	1.0	96.9	1.0	-	-	14.1	2.8	
( 4 )	128.2	1.0	99.0	1.0	-	-	11.3	2.2	128.2	1.0	95.0	1.0	-	-	11.3	2.2	
( 5 )	129.1	1.0	99.9	1.0	-	-	11.3	2.2	129.1	1.0	95.5	1.0	-	-	11.3	2.2	
( 6 )	-	-	97.9	1.0	-	-	10.3	2.0	-	-	97.9	1.0	-	-	10.3	2.0
