土砂災害警戒区域・土砂災害特別警戒区域 区域図

自然現象の種類	急傾斜地の崩壊
基礎調査番号	132322A661122028
箇所名	上古市A
所在地	安来市伯太町東母里

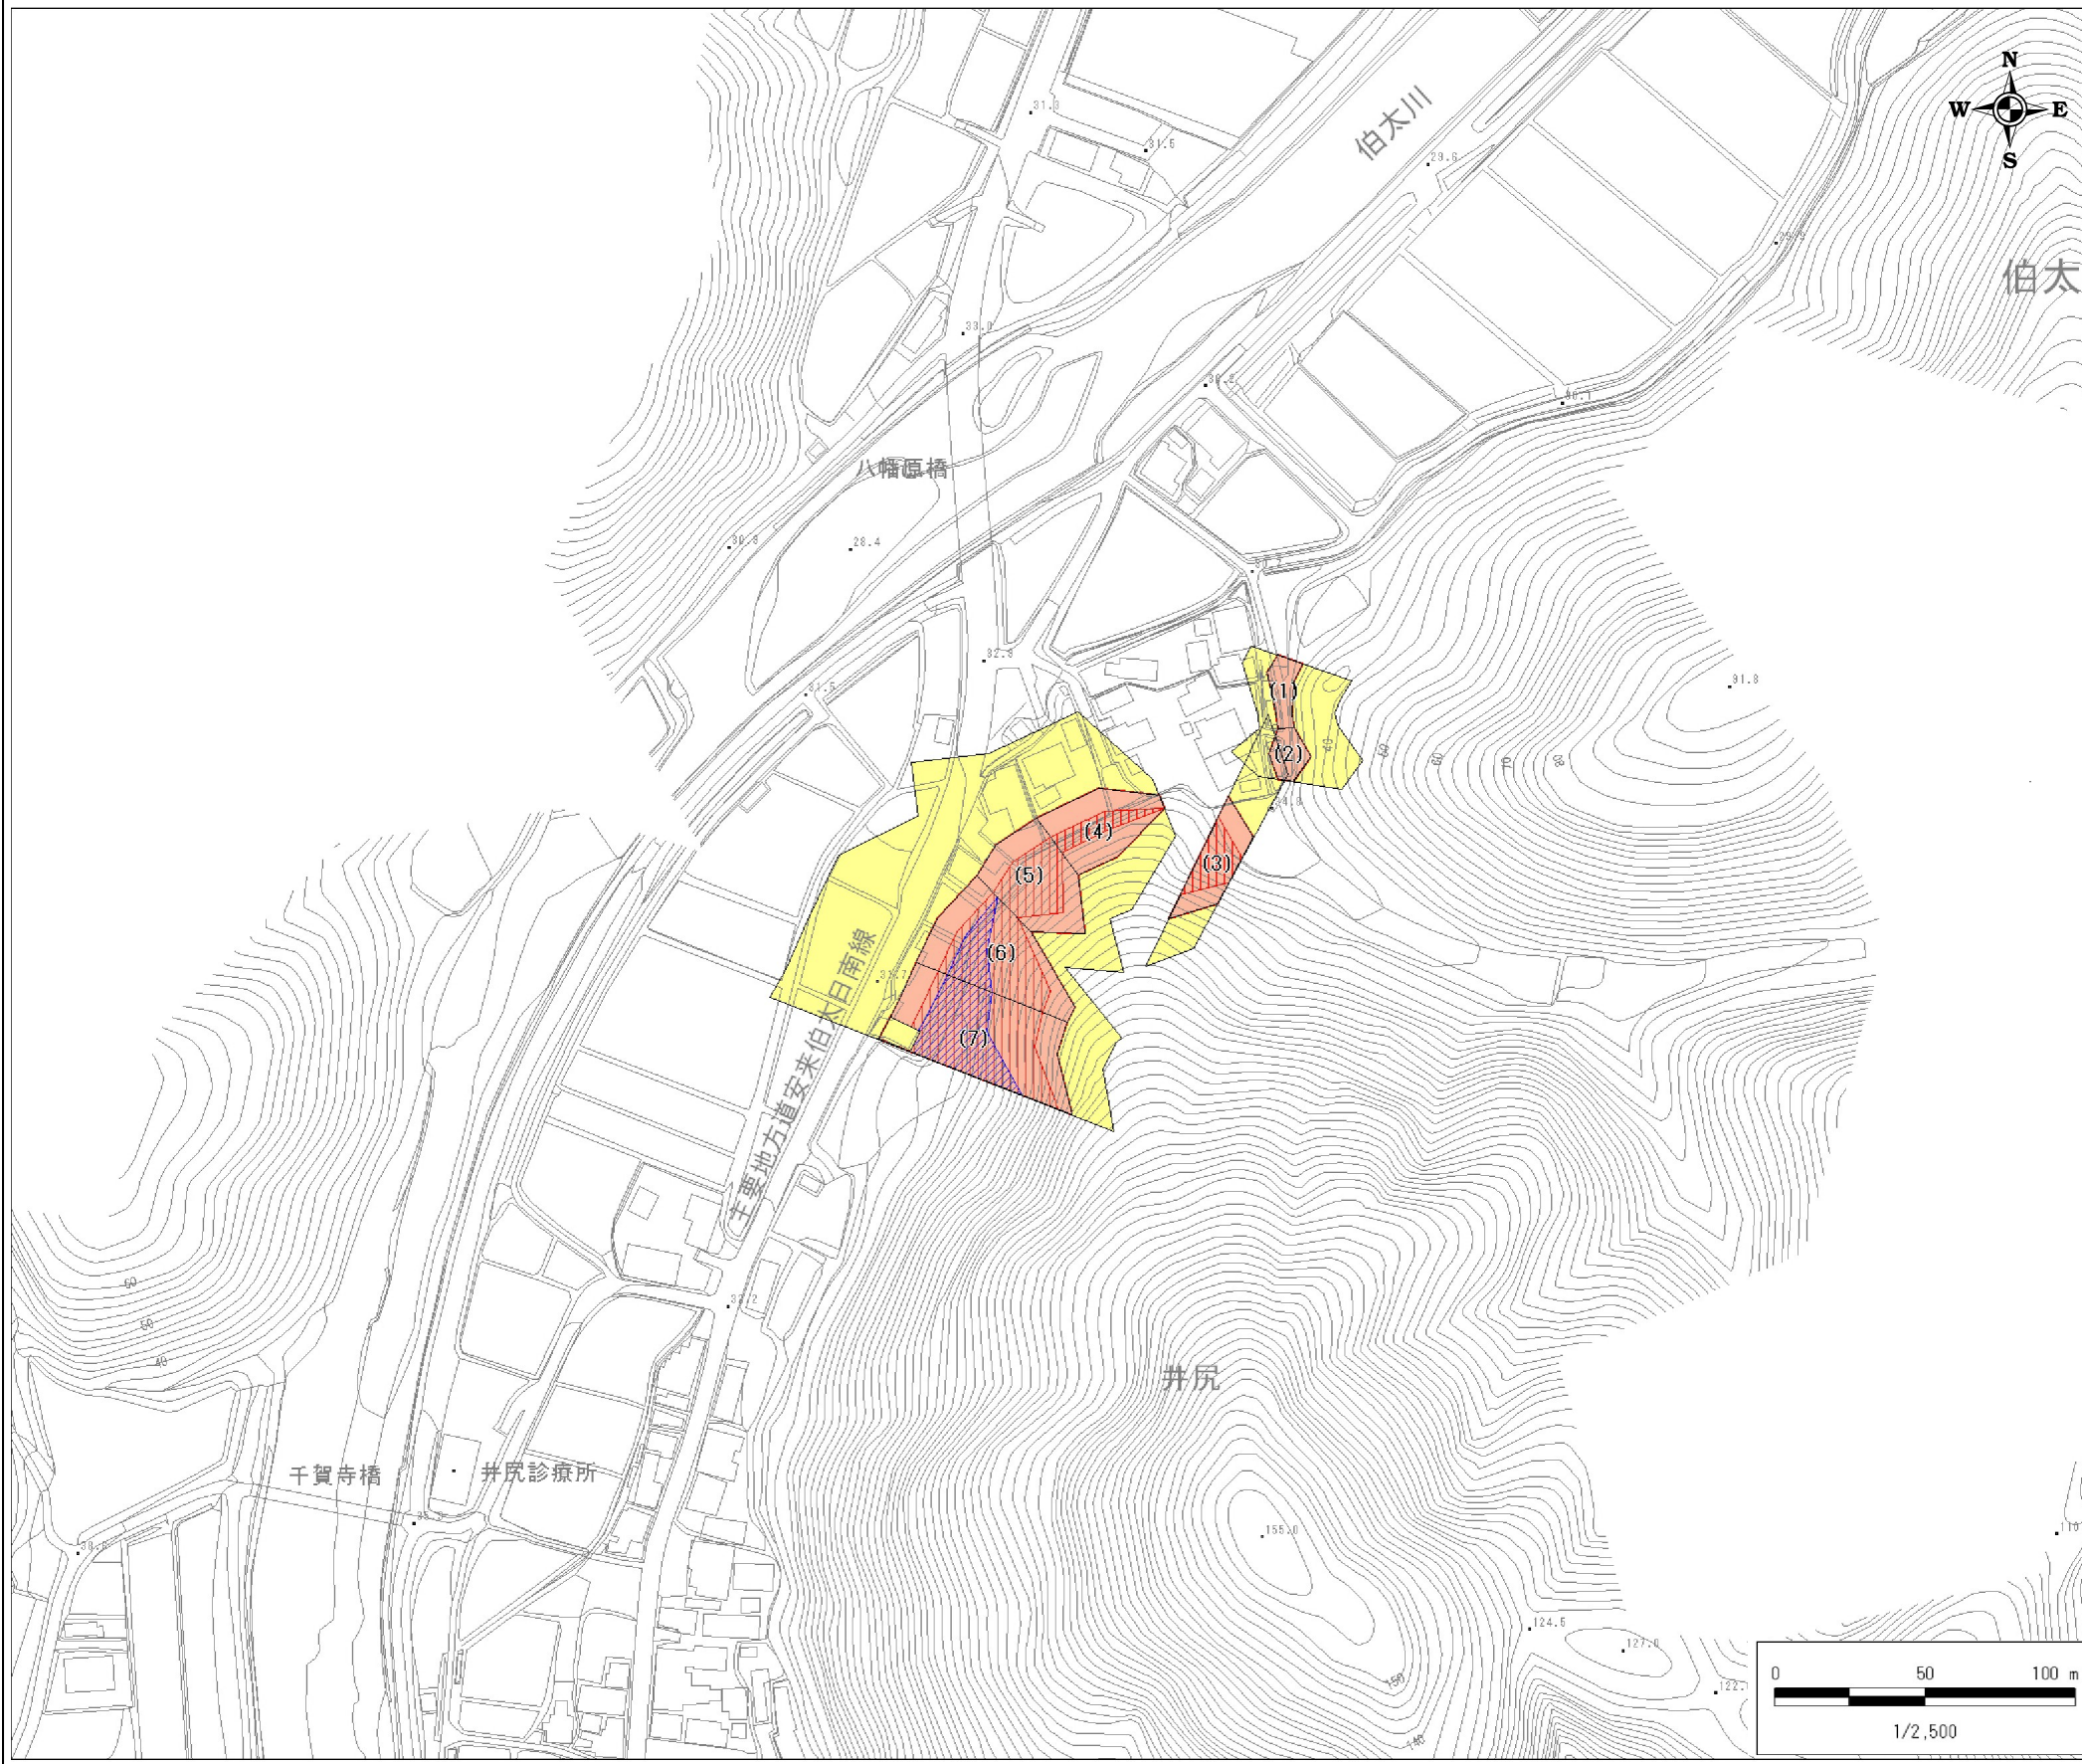
土砂災害警戒区域
	土砂災害特別警戒区域 ((数字)は区分番号)
	移動による力が100kN/m ² を超える区域
	堆積高が3mを超える区域
	それ以外の区域

区分番号	斜面下端より下方の土石等の力の大きさ								急傾斜地内の土石等の力の大きさ								備考
	(A)	(B)	(C)	(D)	(E)	(F)	(G)	(H)	(A)	(B)	(C)	(D)	(E)	(F)	(G)	(H)	
(1)	-	-	82.9	1.0	-	-	10.5	2.1	-	-	82.9	1.0	-	-	10.5	2.1	
(2)	-	-	96.6	1.0	-	-	11.3	2.2	-	-	96.6	1.0	-	-	11.3	2.2	
(3)	133.3	1.0	99.5	1.0	-	-	13.2	2.6	133.3	1.0	96.7	1.0	-	-	13.2	2.6	
(4)	131.9	1.0	99.4	1.0	-	-	12.4	2.5	131.9	1.0	96.7	1.0	-	-	12.4	2.5	
(5)	145.1	1.0	99.4	1.0	-	-	15.0	3.0	145.1	1.0	96.5	1.0	-	-	15.0	3.0	
(6)	155.9	1.0	99.5	1.0	15.8	3.1	15.1	3.0	155.9	1.0	96.9	1.0	15.8	3.1	14.8	2.9	
(7)	160.4	1.0	99.9	1.0	18.5	3.7	15.1	3.0	160.4	1.0	96.9	1.0	18.5	3.7	13.7	2.7
