土砂災害警戒区域・土砂災害特別警戒区域 区域図

自然現象の種類	急傾斜地の崩壊
基礎調査番号	132322A661122042
箇所名	井戸A
所在地	安来市伯太町東母里

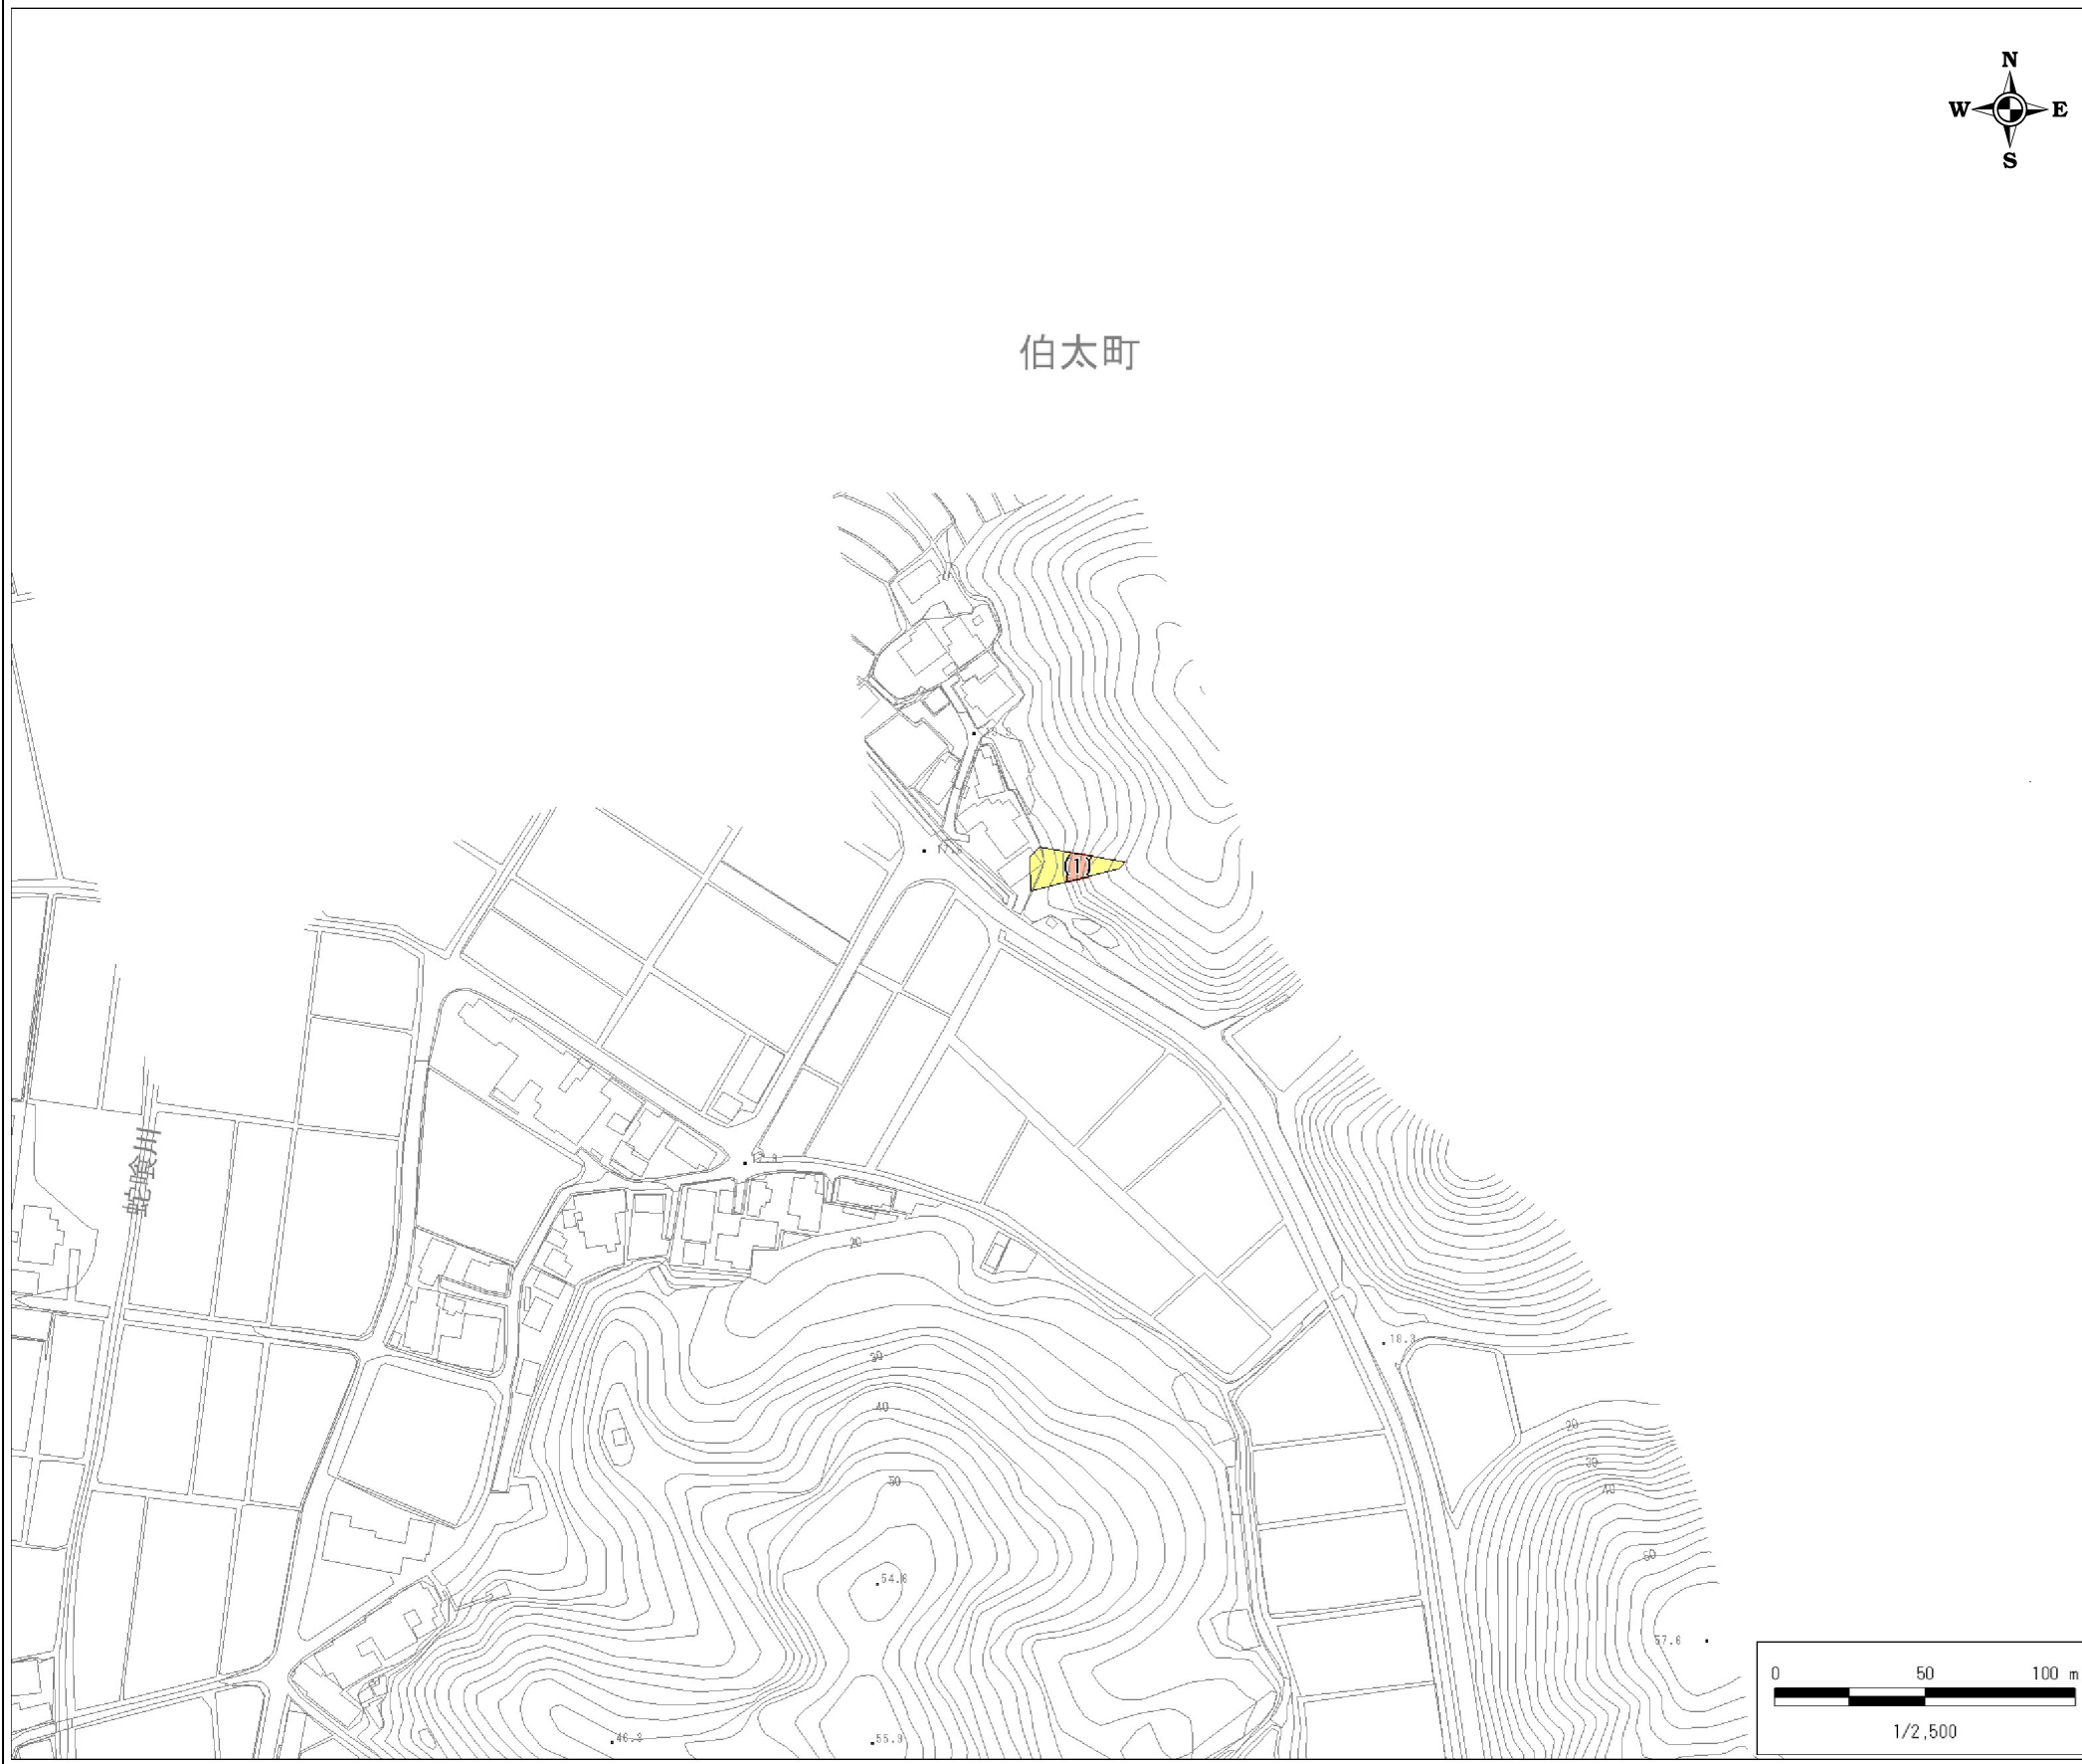
縮尺: 1/2,500

土砂災害警戒区域
	土砂災害特別警戒区域 ((数字)は区分番号)
	移動による力が100kN/mを超える区域
	堆積高が3mを超える区域
	それ以外の区域

区分番号	斜面下端より下方の土石等の力の大きさ								急傾斜地内の土石等の力の大きさ								備考
	(A)	(B)	(C)	(D)	(E)	(F)	(G)	(H)	(A)	(B)	(C)	(D)	(E)	(F)	(G)	(H)	
(1)	-	-	96.1	1.0	-	-	11.7	2.3	-	-	96.1	1.0	-	-	11.7	2.3
