土砂災害警戒区域・土砂災害特別警戒区域 区域図

自然現象の種類	急傾斜地の崩壊
基礎調査番号	132322A661124027
箇所名	伯太町本郷B
所在地	安来市伯太町下小竹

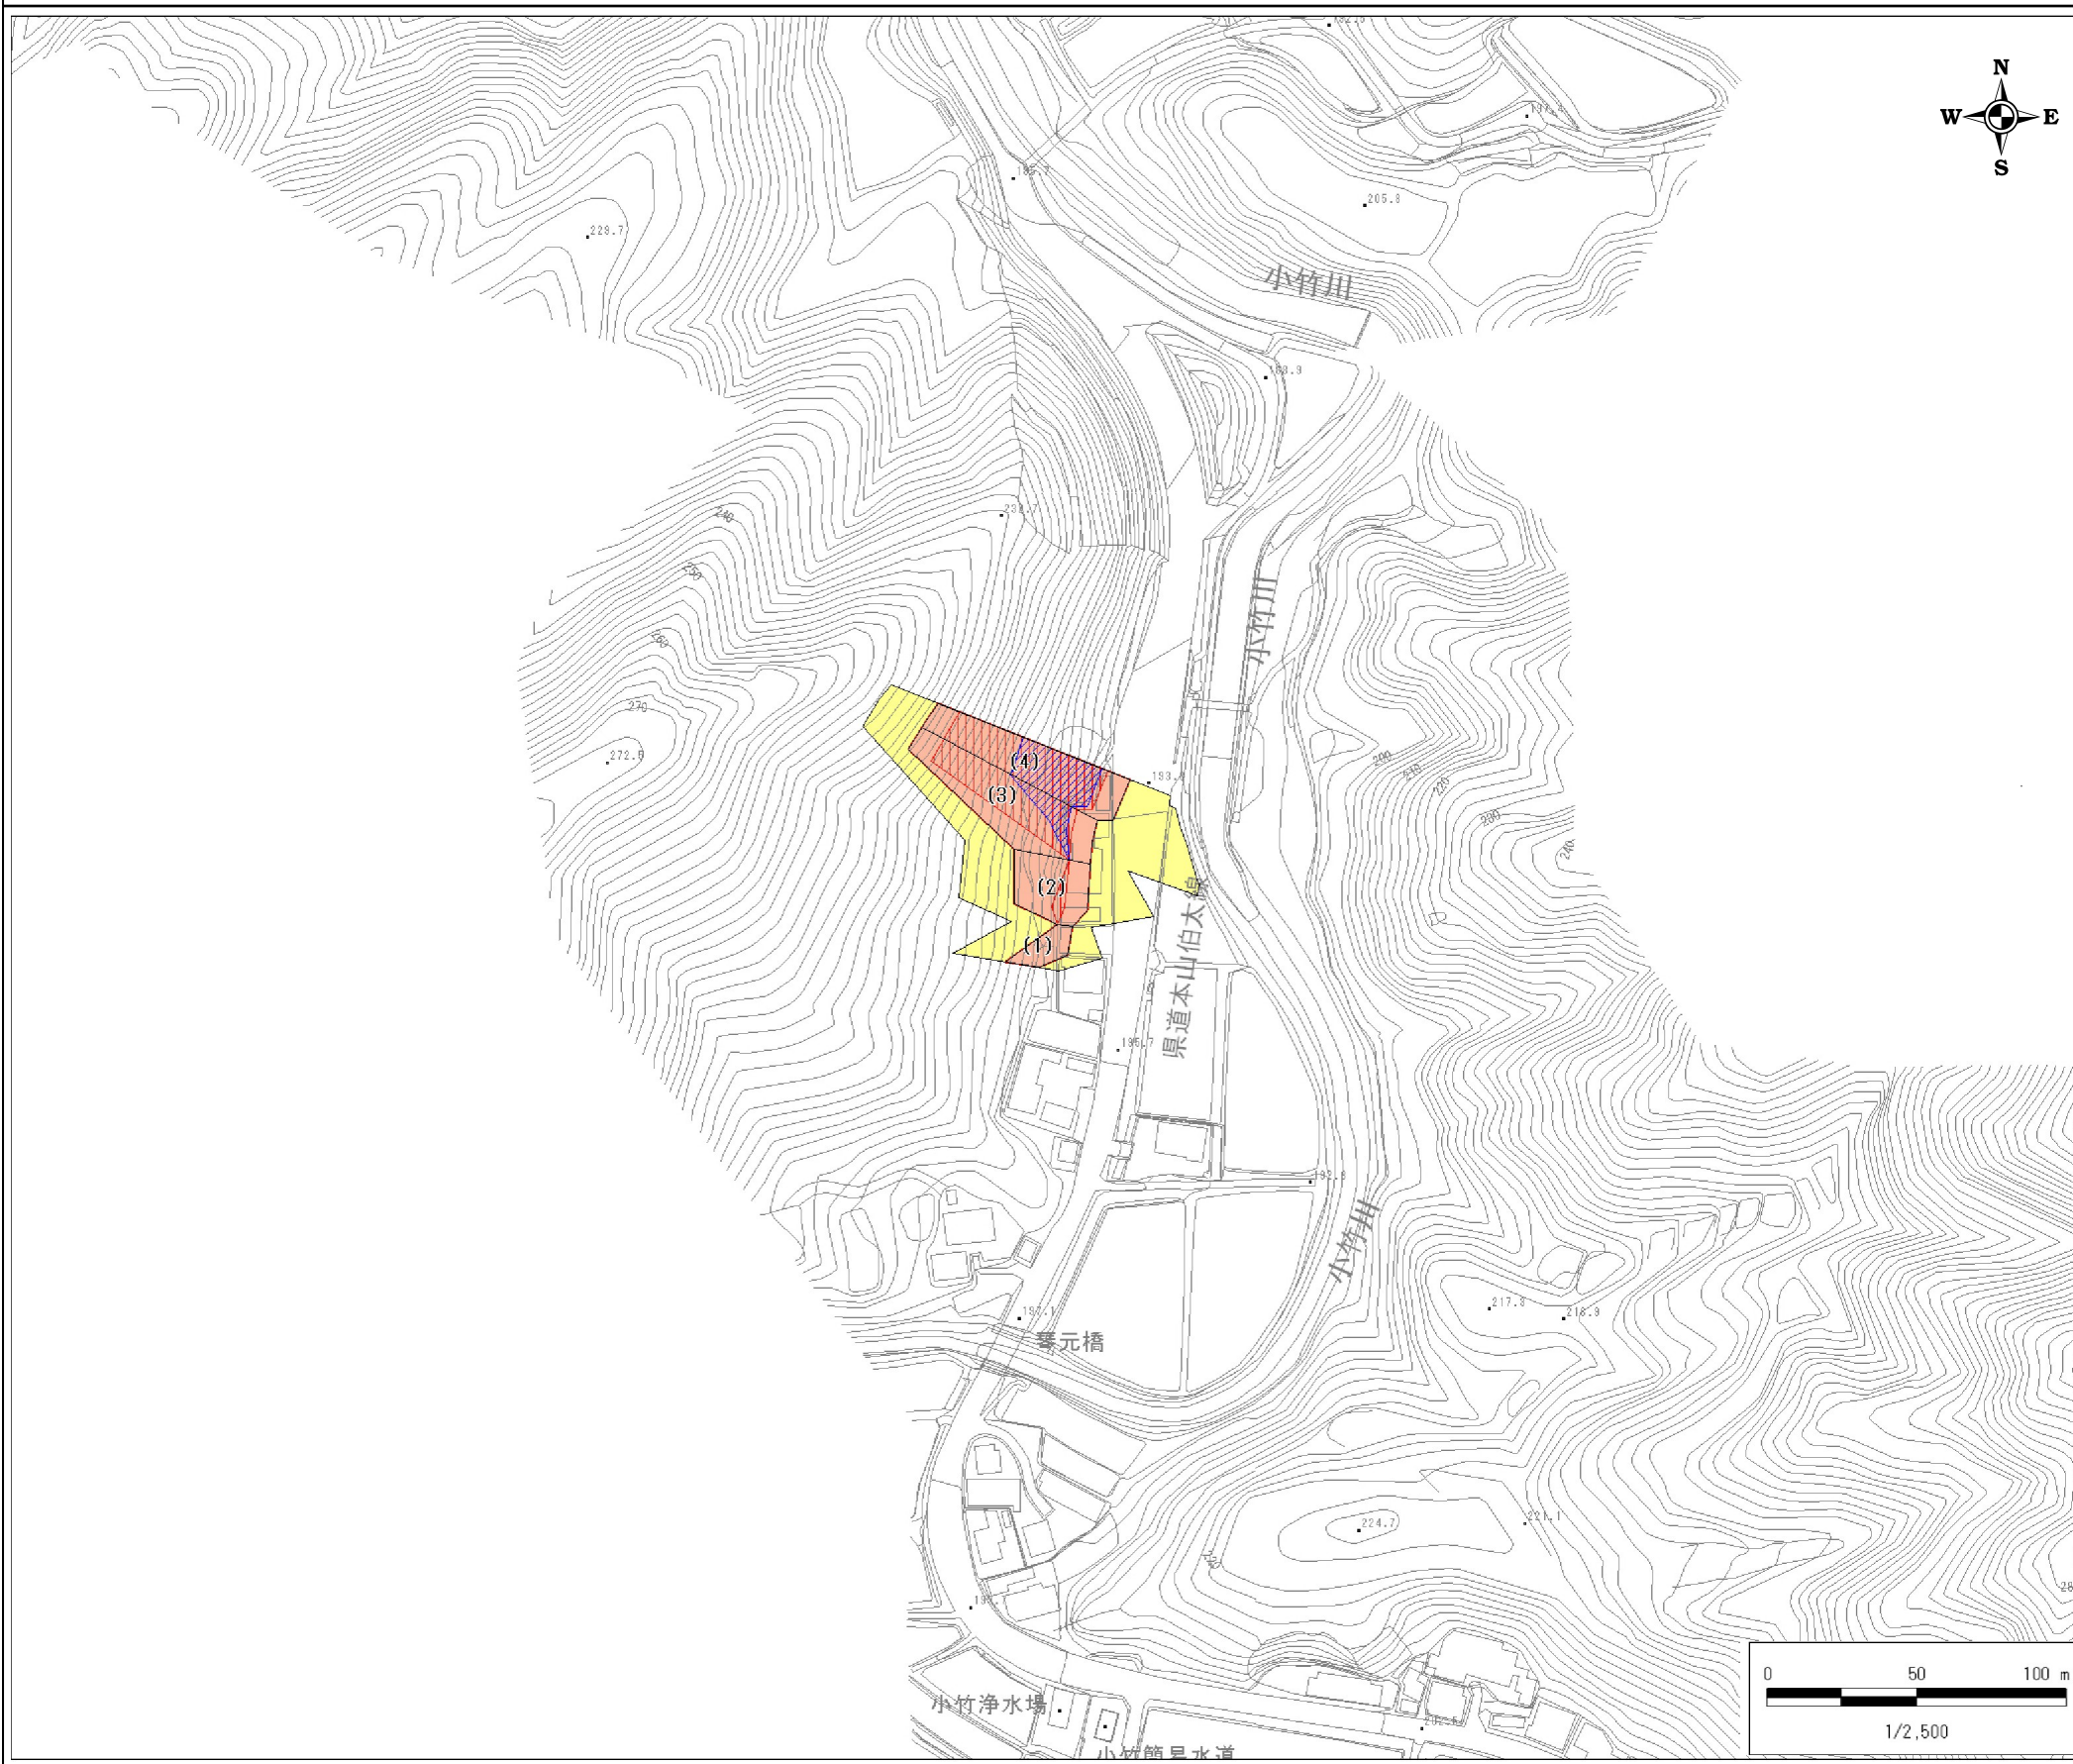
土砂災害警戒区域
	土砂災害特別警戒区域 ((数字)は区分番号)
	移動による力が100kN/mを超える区域
	堆積高が3mを超える区域
	それ以外の区域
道路区域は除く

区分番号	斜面下端より下方の土石等の力の大きさ								急傾斜地内の土石等の力の大きさ								備考
	(A)	(B)	(C)	(D)	(E)	(F)	(G)	(H)	(A)	(B)	(C)	(D)	(E)	(F)	(G)	(H)	
(1)	-	-	89.6	1.0	-	-	9.4	1.9	-	-	89.6	1.0	-	-	9.4	1.9	
(2)	116.8	1.0	98.8	1.0	-	-	11.1	2.2	116.8	1.0	99.0	1.0	-	-	11.1	2.2	
(3)	156.3	1.0	99.9	1.0	18.1	3.6	15.1	3.0	156.3	1.0	96.7	1.0	18.1	3.6	15.2	3.0	
(4)	156.3	1.0	99.9	1.0	18.1	3.6	15.2	3.0	156.3	1.0	96.7	1.0	18.1	3.6	15.1	3.0
