土砂災害警戒区域・土砂災害特別警戒区域 区域図

自然現象の種類	急傾斜地の崩壊
基礎調査番号	132322A661124034
箇所名	本郷I
所在地	安来市伯太町下小竹

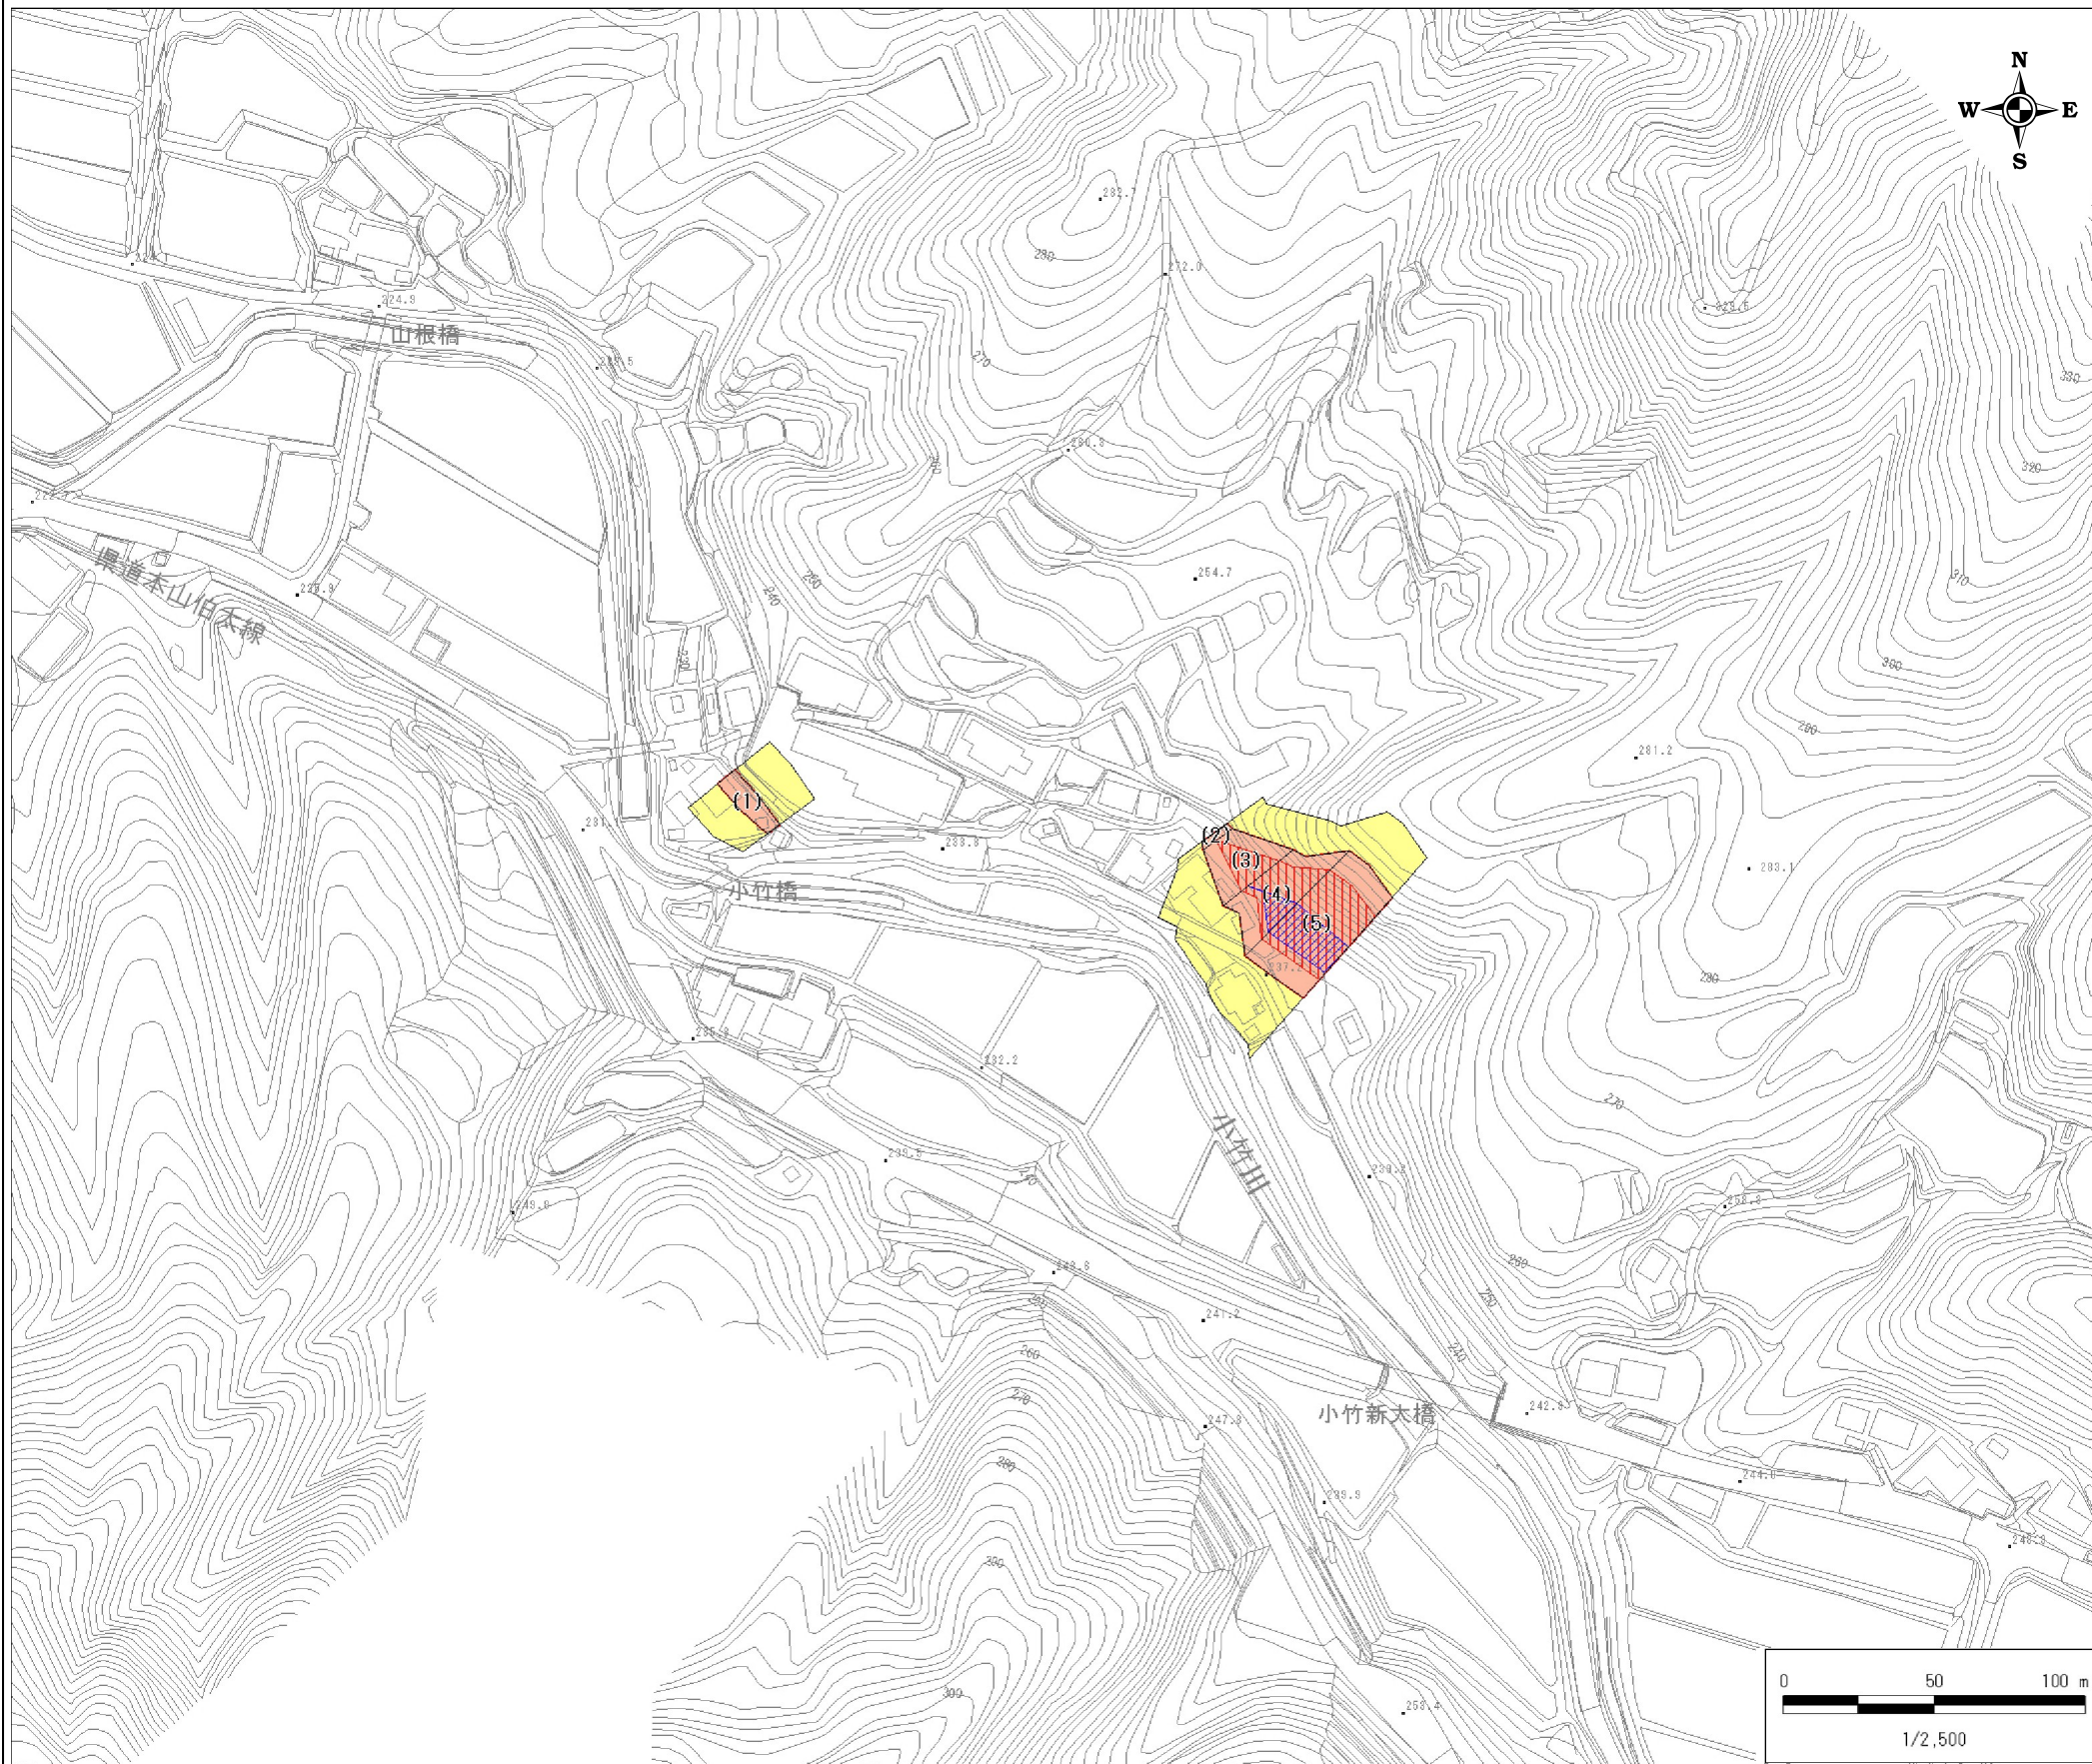
土砂災害警戒区域
	土砂災害特別警戒区域 ((数字)は区分番号)
	移動による力が100kN/mを超える区域
	堆積高が3mを超える区域
	それ以外の区域

区分番号	斜面下端より下方の土石等の力の大きさ								急傾斜地内の土石等の力の大きさ								備考
	(A)	(B)	(C)	(D)	(E)	(F)	(G)	(H)	(A)	(B)	(C)	(D)	(E)	(F)	(G)	(H)	
(1)	-	-	70.6	1.0	-	-	11.4	2.3	-	-	70.2	1.0	-	-	11.4	2.3	
(2)	-	-	75.3	1.0	-	-	10.7	2.1	-	-	75.3	1.0	-	-	10.7	2.1	
(3)	144.5	1.0	98.7	1.0	-	-	14.4	2.9	144.5	1.0	95.5	1.0	-	-	14.4	2.9	
(4)	152.6	1.0	99.8	1.0	16.1	3.2	15.1	3.0	152.6	1.0	96.9	1.0	16.1	3.2	14.4	2.9	
(5)	152.8	1.0	99.9	1.0	16.0	3.2	15.2	3.0	152.8	1.0	96.9	1.0	16.0	3.2	14.2	2.8
