土砂災害警戒区域・土砂災害特別警戒区域 区域図

自然現象の種類	急傾斜地の崩壊
基礎調査番号	132322A661124061
箇所名	奥の谷C
所在地	安来市伯太町下小竹

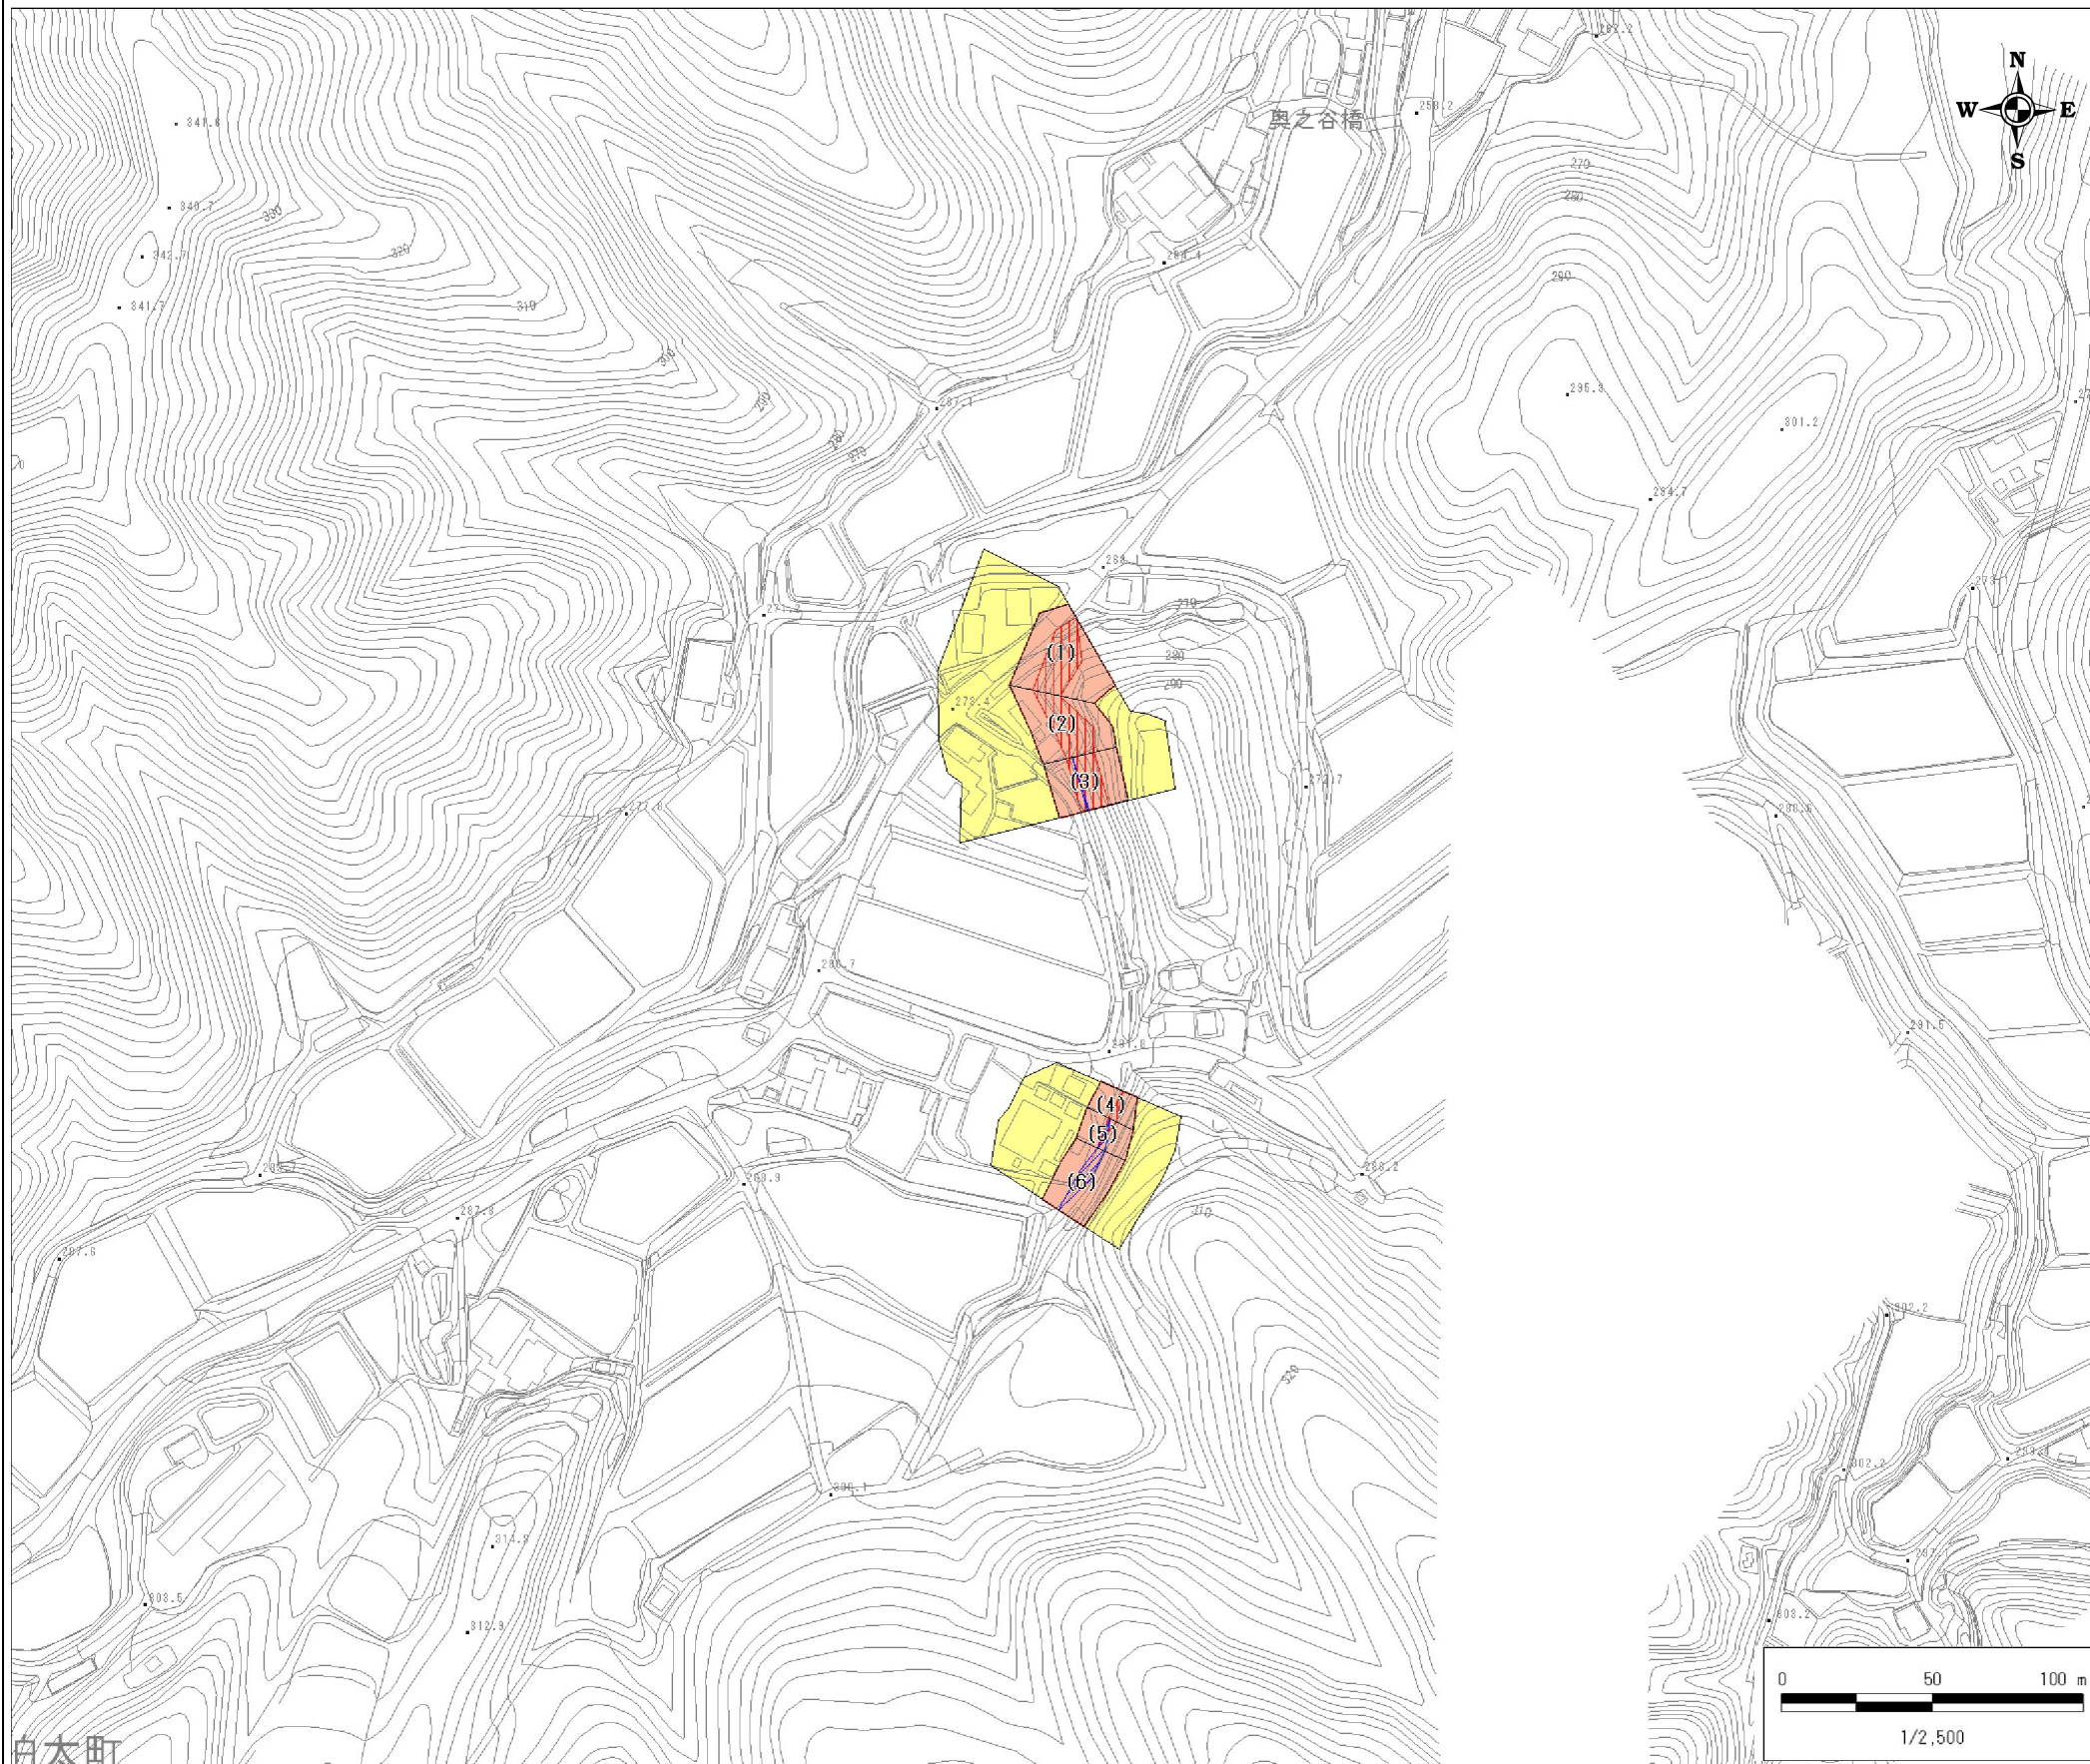
縮尺: 1/2,500

区分番号	斜面下端より下方の土石等の力の大きさ								急傾斜地内の土石等の力の大きさ								備考
	(A)	(B)	(C)	(D)	(E)	(F)	(G)	(H)	(A)	(B)	(C)	(D)	(E)	(F)	(G)	(H)	
(1)	123.0	1.0	98.7	1.0	-	-	11.0	2.2	123.0	1.0	97.9	1.0	-	-	11.0	2.2	
(2)	137.5	1.0	100.0	1.0	-	-	14.8	2.9	137.5	1.0	99.9	1.0	-	-	14.8	2.9	
(3)	134.3	1.0	99.6	1.0	15.6	3.1	14.9	3.0	134.3	1.0	99.1	1.0	15.6	3.1	13.7	2.7	
(4)	109.2	1.0	99.2	1.0	-	-	14.2	2.8	106.4	1.0	98.0	1.0	-	-	14.2	2.8	
(5)	109.2	1.0	98.8	1.0	15.2	3.0	14.8	2.9	106.4	1.0	98.0	1.0	15.2	3.0	14.2	2.8	
(6)	-	-	96.4	1.0	15.7	3.1	14.8	2.9	-	-	96.4	1.0	15.7	3.1	14.5	2.9
