土砂災害警戒区域・土砂災害特別警戒区域 区域図

自然現象の種類	急傾斜地の崩壊
基礎調査番号	132322A661124063
箇所名	奥の谷F
所在地	安来市伯太町下小竹

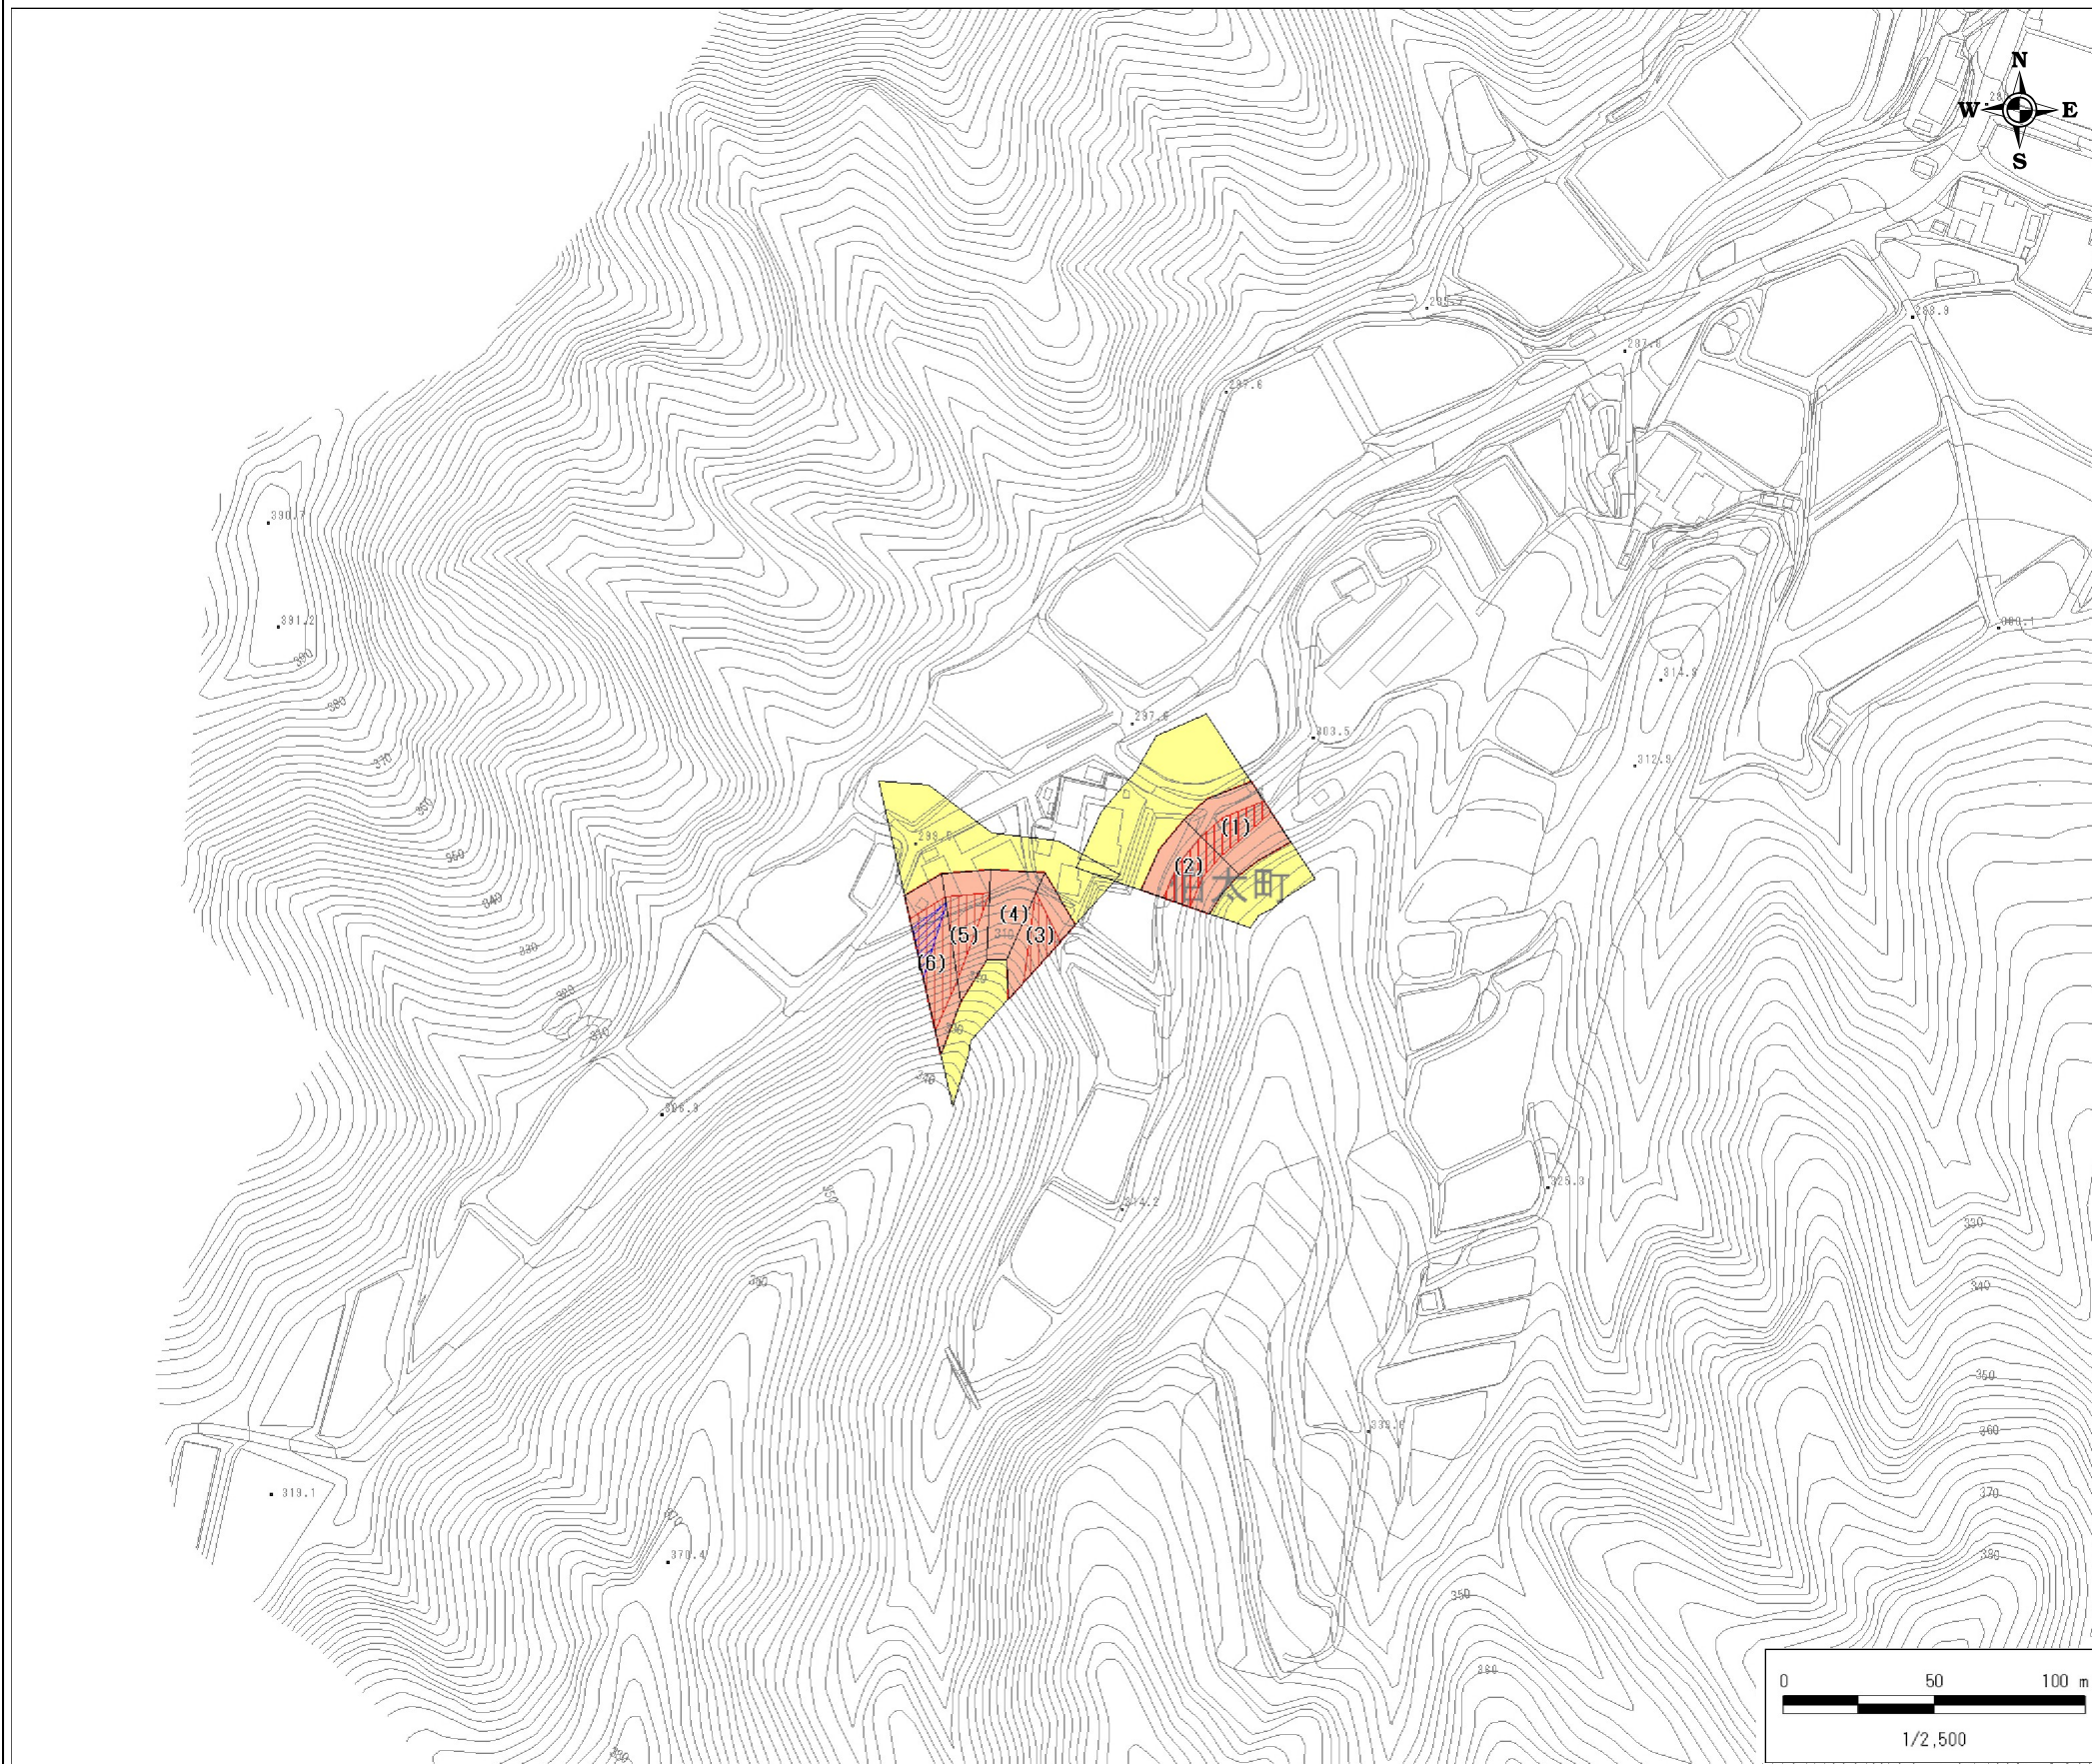
縮尺: 1/2,500

土砂災害警戒区域
	土砂災害特別警戒区域 ((数字)は区分番号)
	移動による力が100kN/mを超える区域
	堆積高が3mを超える区域
	それ以外の区域

区分番号	斜面下端より下方の土石等の力の大きさ								急傾斜地内の土石等の力の大きさ								備考
	(A)	(B)	(C)	(D)	(E)	(F)	(G)	(H)	(A)	(B)	(C)	(D)	(E)	(F)	(G)	(H)	
(1)	131.9	1.0	99.4	1.0	-	-	12.8	2.5	131.9	1.0	96.5	1.0	-	-	12.8	2.5	
(2)	124.7	1.0	99.1	1.0	-	-	12.8	2.5	124.7	1.0	96.5	1.0	-	-	12.8	2.5	
(3)	122.0	1.0	99.2	1.0	-	-	11.6	2.3	122.0	1.0	96.5	1.0	-	-	11.6	2.3	
(4)	-	-	96.9	1.0	-	-	11.1	2.2	-	-	96.9	1.0	-	-	11.1	2.2	
(5)	134.2	1.0	98.6	1.0	-	-	12.3	2.4	134.2	1.0	96.9	1.0	-	-	12.3	2.4	
(6)	155.2	1.0	99.0	1.0	15.9	3.2	15.1	3.0	155.2	1.0	96.9	1.0	15.9	3.2	13.7	2.7
