土砂災害警戒区域・土砂災害特別警戒区域 区域図

自然現象の種類	急傾斜地の崩壊
基礎調査番号	132207A661115002
箇所名	佐名目B
所在地	江津市 敬川町

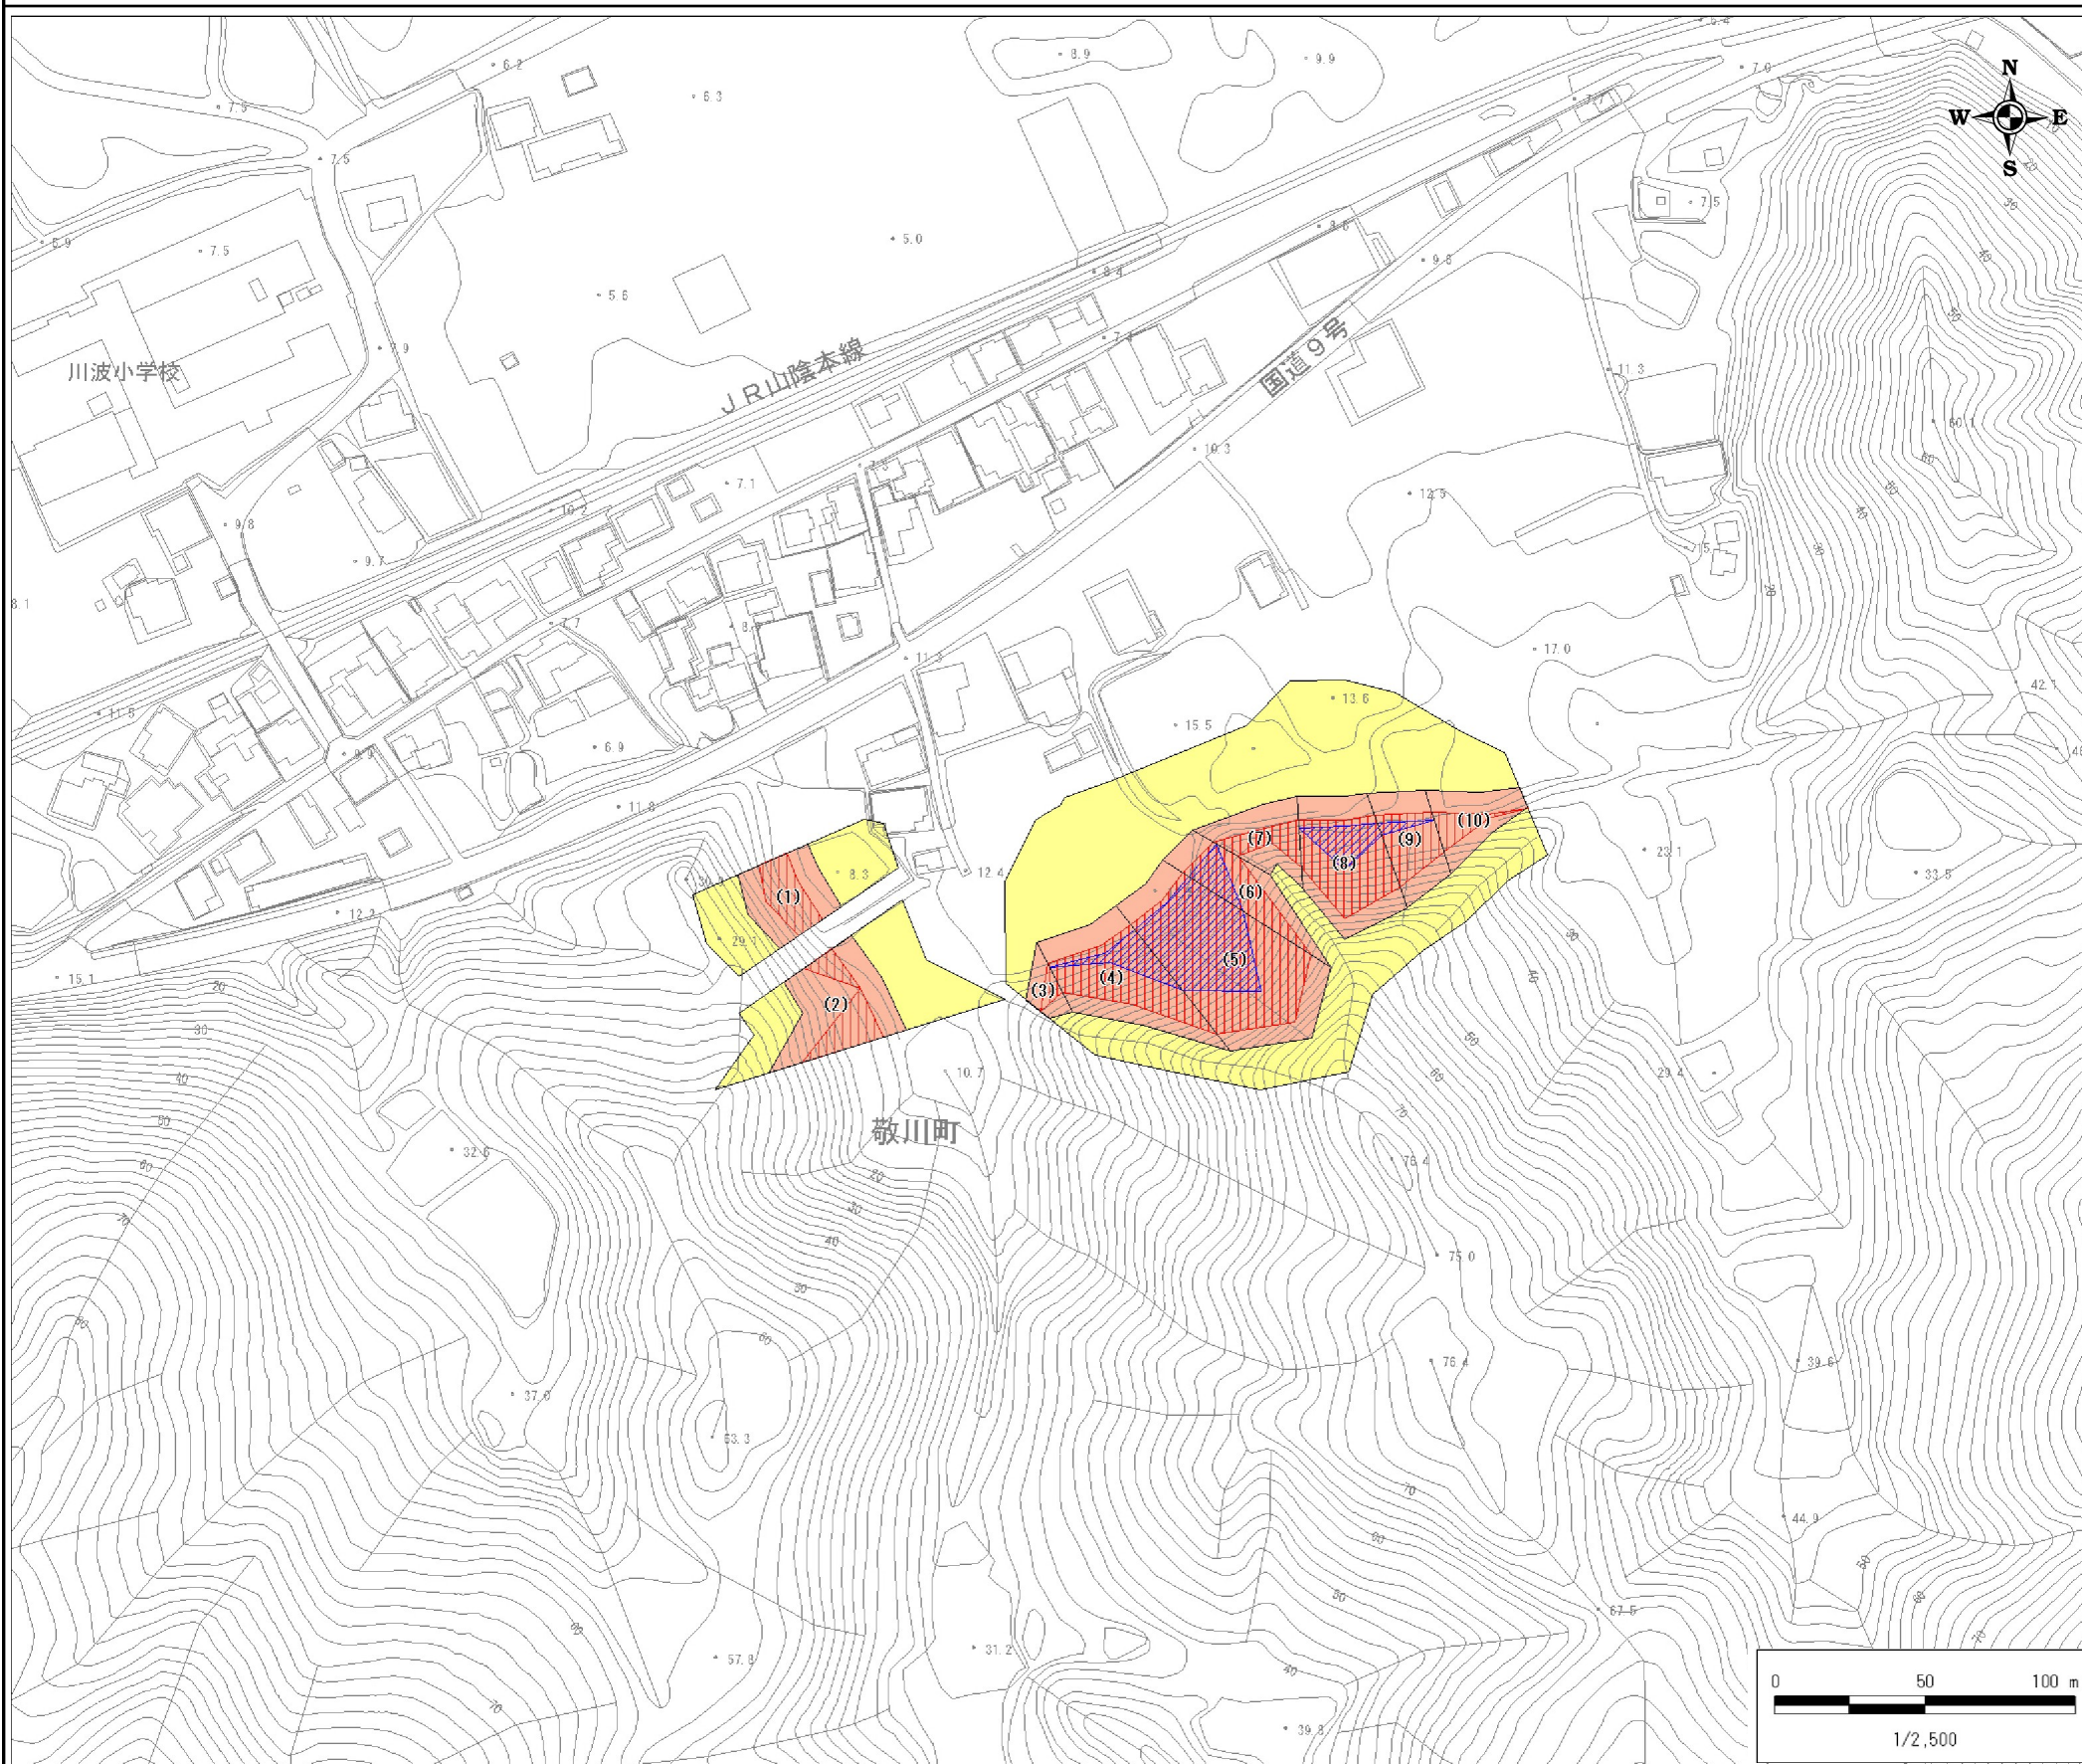
- 土砂災害警戒区域
  - 土砂災害特別警戒区域 ((数字)は区分番号)
  - 移動による力が100kN/m<sup>2</sup>を超える区域
  - 堆積高が3mを超える区域
  - それ以外の区域
- 道路区域は除く

- (A) 移動による力が100kN/m<sup>2</sup>を超える区域の移動の力の最大値(kN/m<sup>2</sup>)
- (B) (A)が当該建築物に作用する場合の土石等の高さ(m)
- (C) 移動による力が100kN/m<sup>2</sup>以下の区域の移動の力の最大値(kN/m<sup>2</sup>)
- (D) (C)が当該建築物に作用する場合の土石等の高さ(m)
- (E) 堆積高が3mを超える区域の堆積の力の最大値(kN/m<sup>2</sup>)
- (F) (E)が当該建築物に作用する場合の土石等の高さ(m)
- (G) 堆積高が3m以下の区域の堆積の力の最大値(kN/m<sup>2</sup>)
- (H) (G)が当該建築物に作用する場合の土石等の高さ(m)

区分番号	斜面下端より下方の土石等の力の大きさ								急傾斜地内の土石等の力の大きさ								備考
	(A)	(B)	(C)	(D)	(E)	(F)	(G)	(H)	(A)	(B)	(C)	(D)	(E)	(F)	(G)	(H)	
( 1 )	131.2	1.0	99.4	1.0	-	-	12.2	2.4	128.1	1.0	96.9	1.0	-	-	12.2	2.4	
( 2 )	129.8	1.0	99.0	1.0	-	-	12.6	2.5	128.2	1.0	100.0	1.0	-	-	12.6	2.5	
( 3 )	124.2	1.0	99.8	1.0	-	-	11.9	2.4	120.6	1.0	96.9	1.0	-	-	11.9	2.4	
( 4 )	160.2	1.0	99.8	1.0	18.7	3.7	15.2	3.0	160.1	1.0	96.9	1.0	18.7	3.7	13.9	2.8	
( 5 )	163.6	1.0	100.0	1.0	20.8	4.1	15.2	3.0	163.5	1.0	96.8	1.0	20.8	4.1	15.1	3.0	
( 6 )	157.0	1.0	100.0	1.0	18.1	3.6	15.0	3.0	156.9	1.0	96.8	1.0	18.1	3.6	15.1	3.0	
( 7 )	145.9	1.0	100.0	1.0	-	-	14.0	2.8	145.2	1.0	96.7	1.0	-	-	14.0	2.8	
( 8 )	159.7	1.0	99.9	1.0	18.8	3.7	15.0	3.0	159.3	1.0	96.8	1.0	16.2	3.2	14.0	2.8	
( 9 )	151.9	1.0	99.2	1.0	15.8	3.1	15.0	3.0	151.2	1.0	96.6	1.0	15.8	3.1	14.2	2.8	
( 10 )	141.5	1.0	99.1	1.0	-	-	14.2	2.8	139.2	1.0	96.3	1.0	-	-	14.2	2.8
