土砂災害警戒区域・土砂災害特別警戒区域 区域図

自然現象の種類	急傾斜地の崩壊
基礎調査番号	132207A661114114
箇所名	千田町後谷B
所在地	江津市 千田町

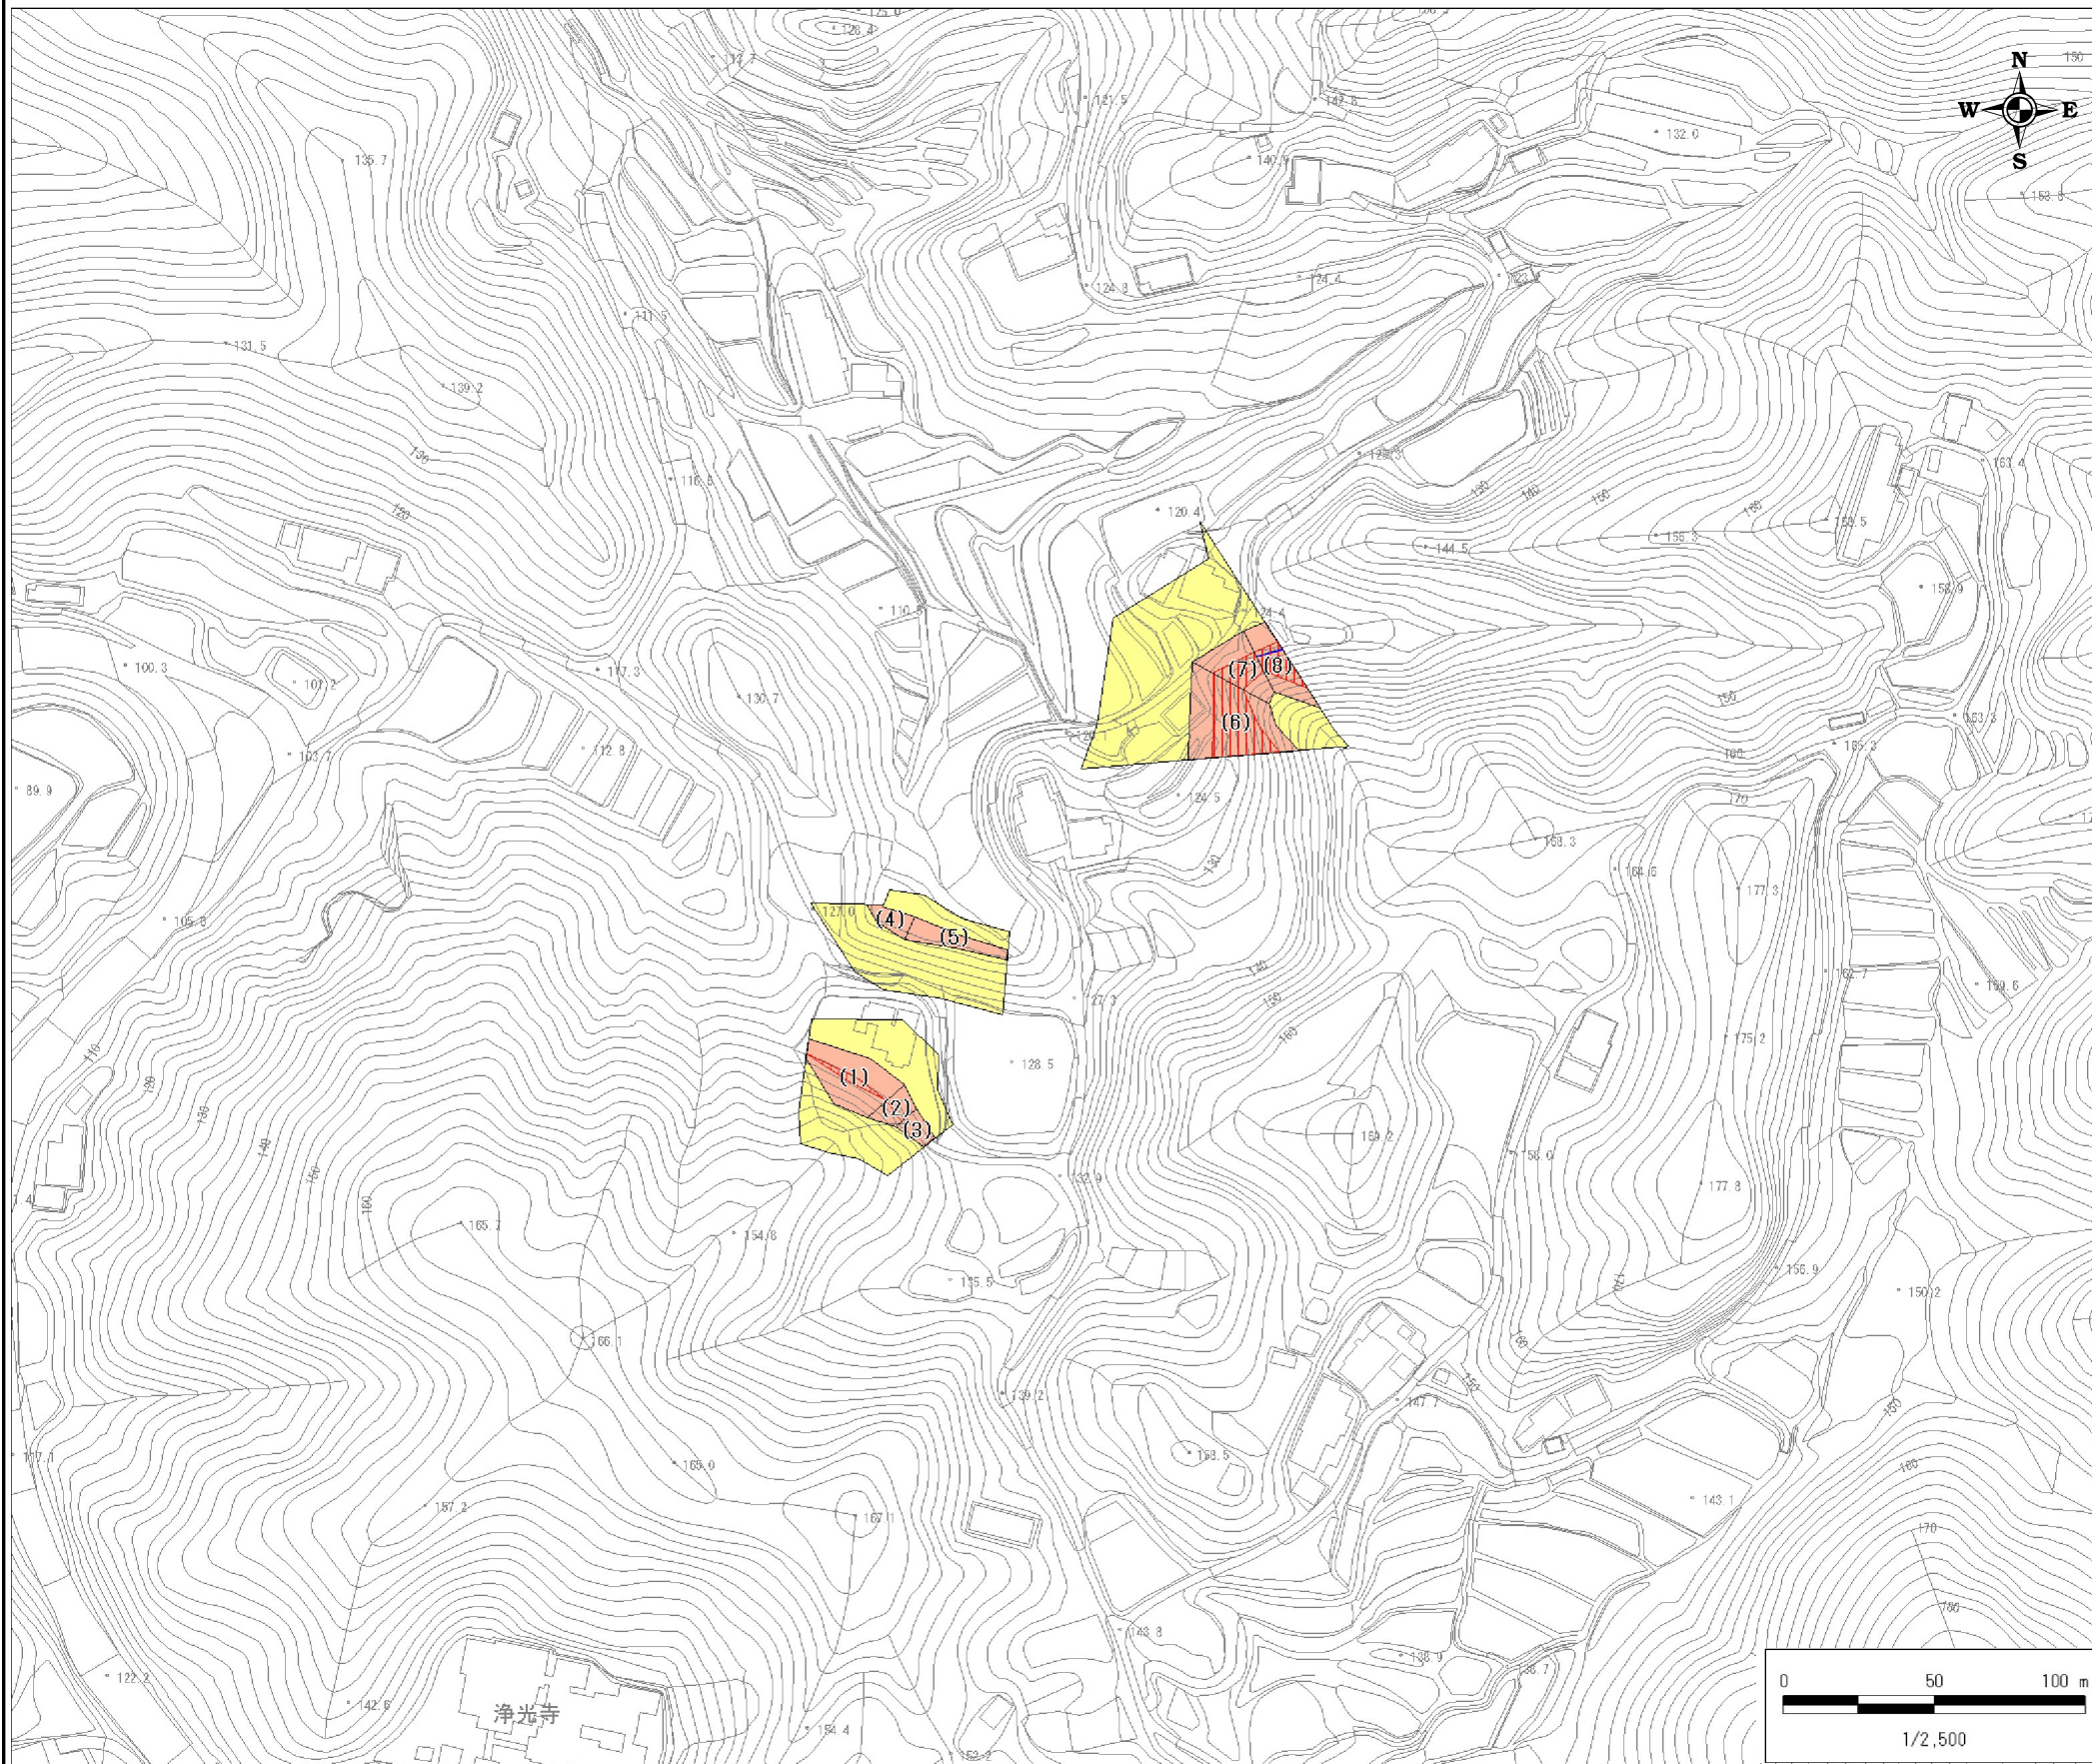
縮尺:1/2,500

- 土砂災害警戒区域
  - 土砂災害特別警戒区域 ((数字)は区分番号)
  - 移動による力が100kN/m<sup>2</sup>を超える区域
  - 堆積高が3mを超える区域
  - それ以外の区域
- 道路区域は除く
