土砂災害警戒区域・土砂災害特別警戒区域 区域図

自然現象の種類	急傾斜地の崩壊
基礎調査番号	132207A661103029
箇所名	都治町1-II
所在地	江津市 都治町

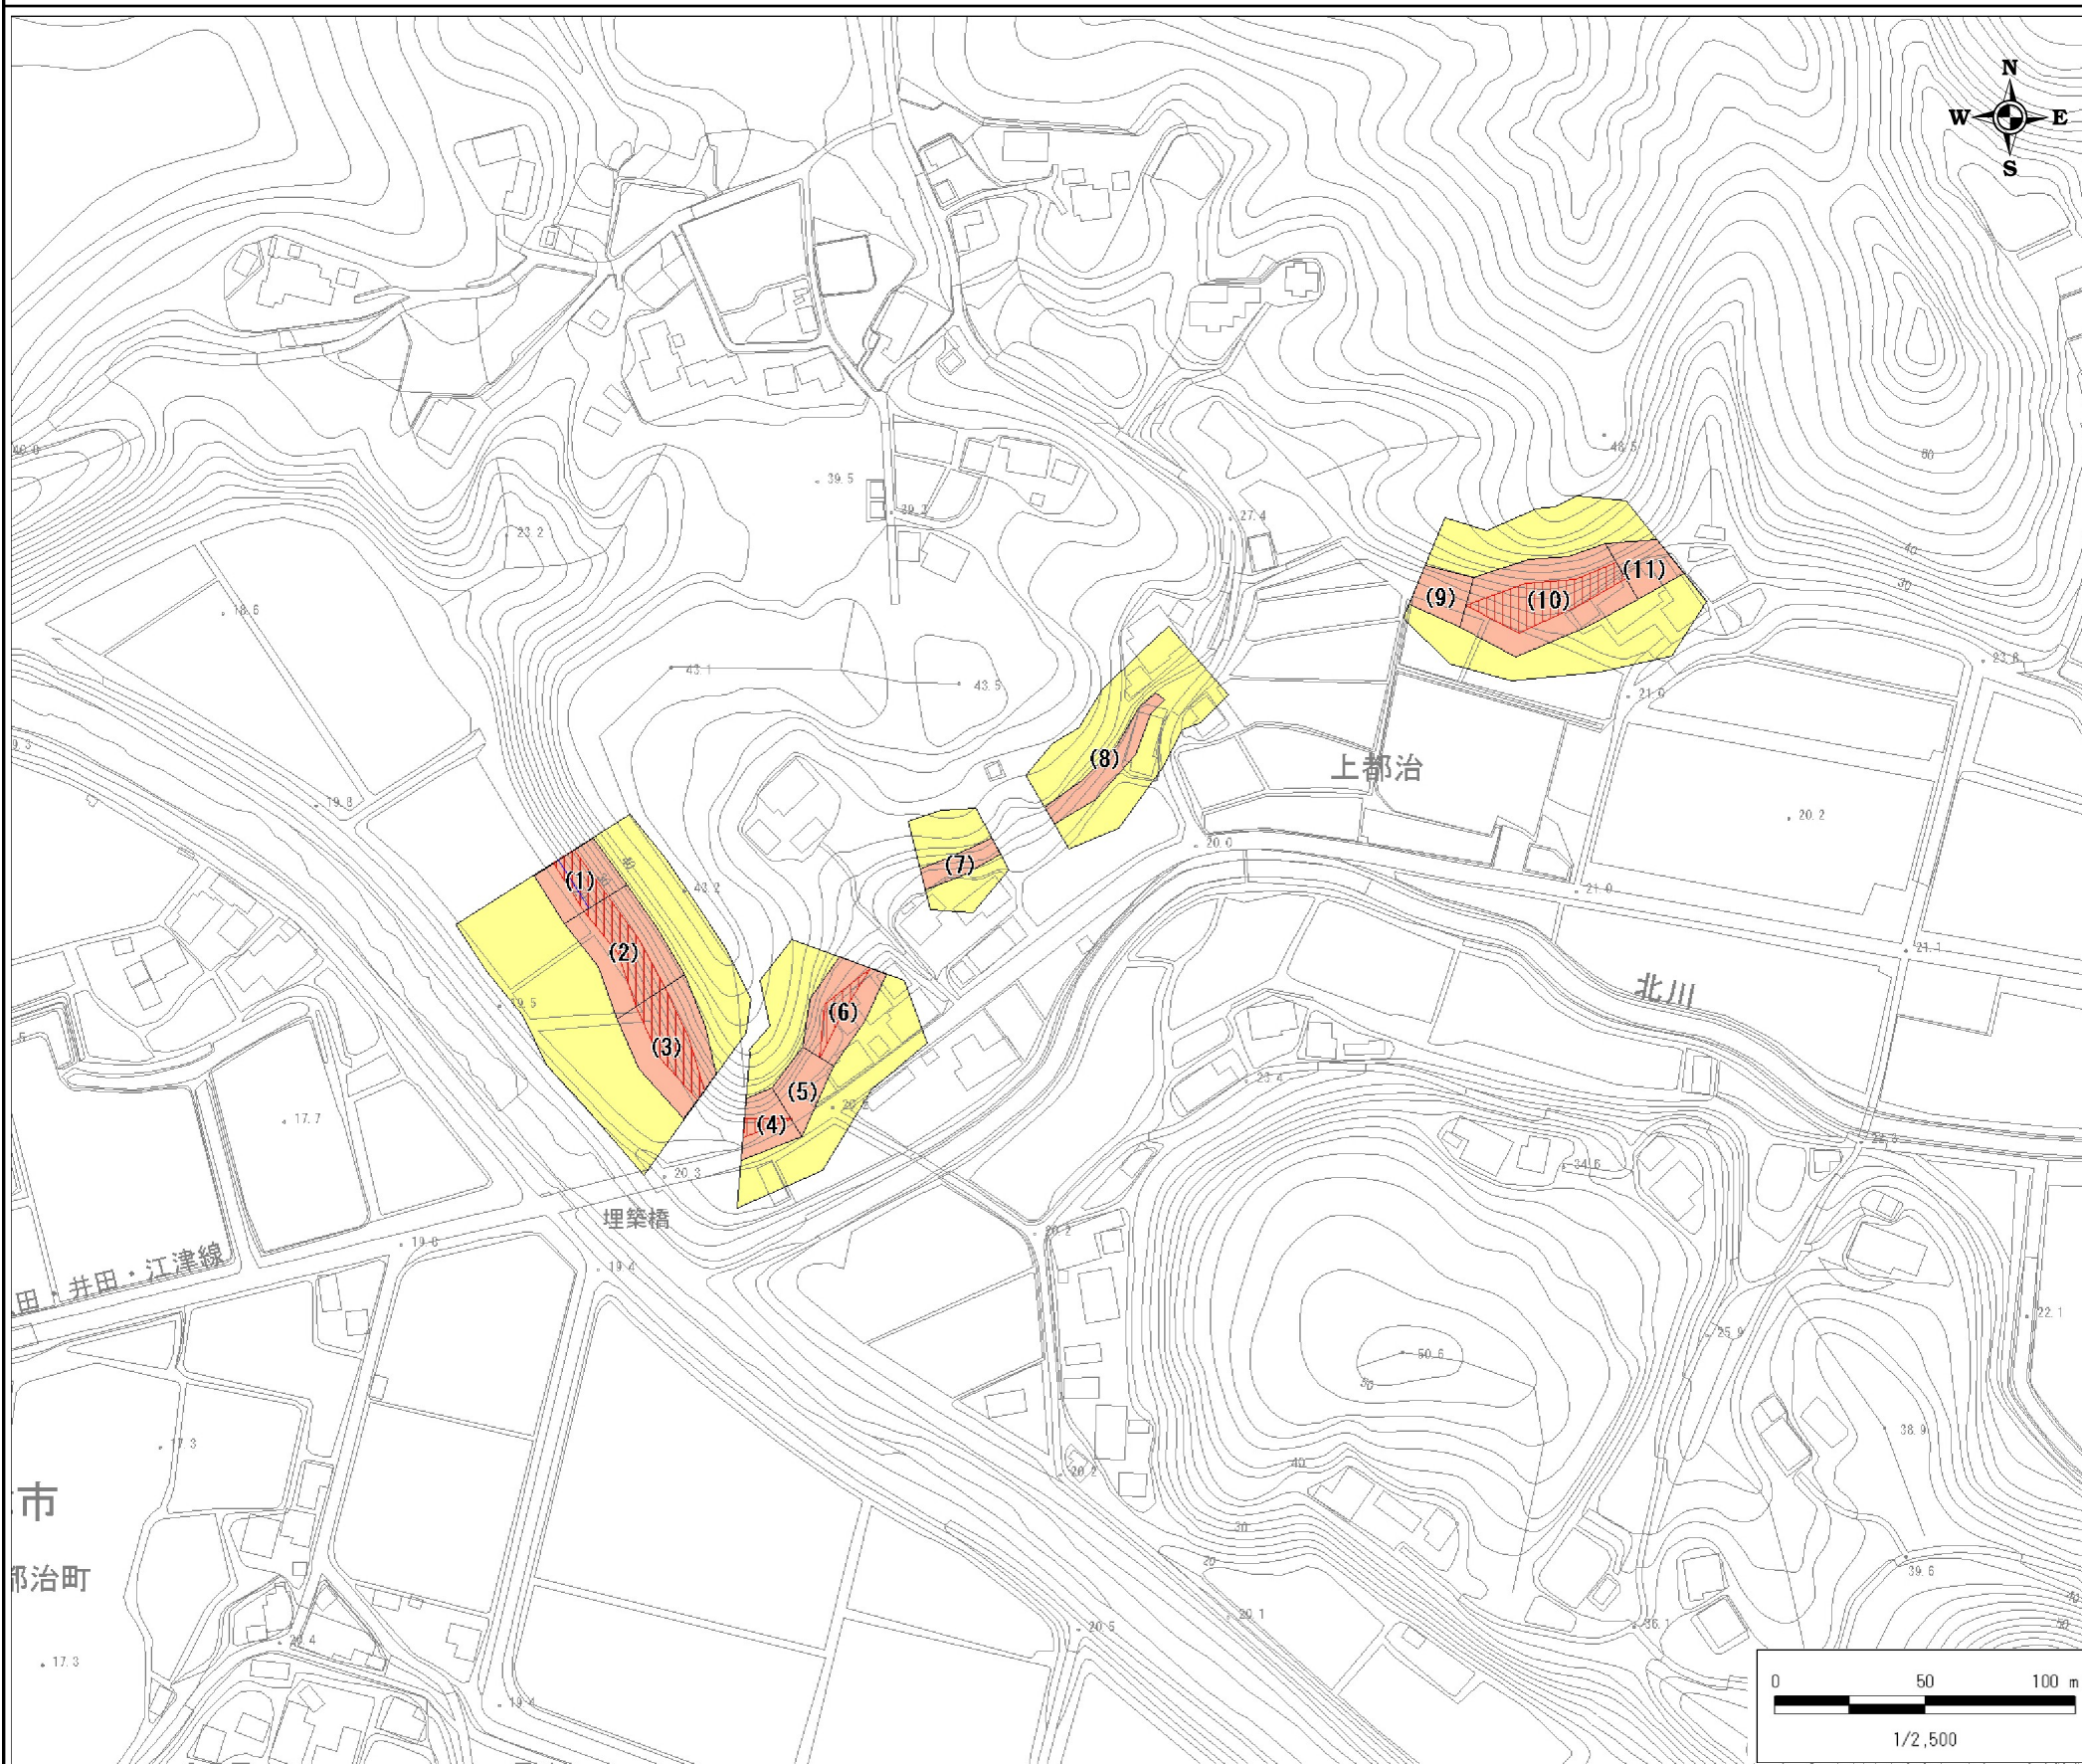
土砂災害警戒区域
	土砂災害特別警戒区域 ((数字)は区分番号)
	移動による力が100kN/m ² を超える区域
	堆積高が3mを超える区域
	それ以外の区域

区分番号	斜面下端より下方の土石等の力の大きさ								急傾斜地内の土石等の力の大きさ								備考
	(A)	(B)	(C)	(D)	(E)	(F)	(G)	(H)	(A)	(B)	(C)	(D)	(E)	(F)	(G)	(H)	
(1)	129.5	1.0	99.9	1.0	15.8	3.1	15.1	3.0	127.5	1.0	99.6	1.0	15.8	3.1	13.8	2.7	
(2)	138.3	1.0	99.6	1.0	-	-	14.8	2.9	137.7	1.0	99.6	1.0	-	-	14.8	2.9	
(3)	138.3	1.0	99.3	1.0	-	-	14.8	2.9	137.7	1.0	99.6	1.0	-	-	14.8	2.9	
(4)	107.4	1.0	100.0	1.0	-	-	11.4	2.3	107.4	1.0	96.2	1.0	-	-	11.4	2.3	
(5)	-	-	87.4	1.0	-	-	11.7	2.3	-	-	81.4	1.0	-	-	11.7	2.3	
(6)	118.8	1.0	99.2	1.0	-	-	13.1	2.6	117.1	1.0	98.0	1.0	-	-	13.1	2.6	
(7)	-	-	96.8	1.0	-	-	9.0	1.8	-	-	90.6	1.0	-	-	9.0	1.8	
(8)	101.4	1.0	99.9	1.0	-	-	10.9	2.2	-	-	96.9	1.0	-	-	10.9	2.2	
(9)	101.4	1.0	99.9	1.0	-	-	10.9	2.2	-	-	96.9	1.0	-	-	10.9	2.2	
(10)	124.7	1.0	99.9	1.0	-	-	12.3	2.4	124.7	1.0	96.9	1.0	-	-	12.3	2.4	
(11)	124.7	1.0	98.8	1.0	-	-	12.3	2.4	124.7	1.0	96.9	1.0	-	-	12.3	2.4
