土砂災害警戒区域・土砂災害特別警戒区域 区域図

自然現象の種類	急傾斜地の崩壊
基礎調査番号	132422A661125046
箇所名	天神B
所在地	大田市 仁摩町仁万

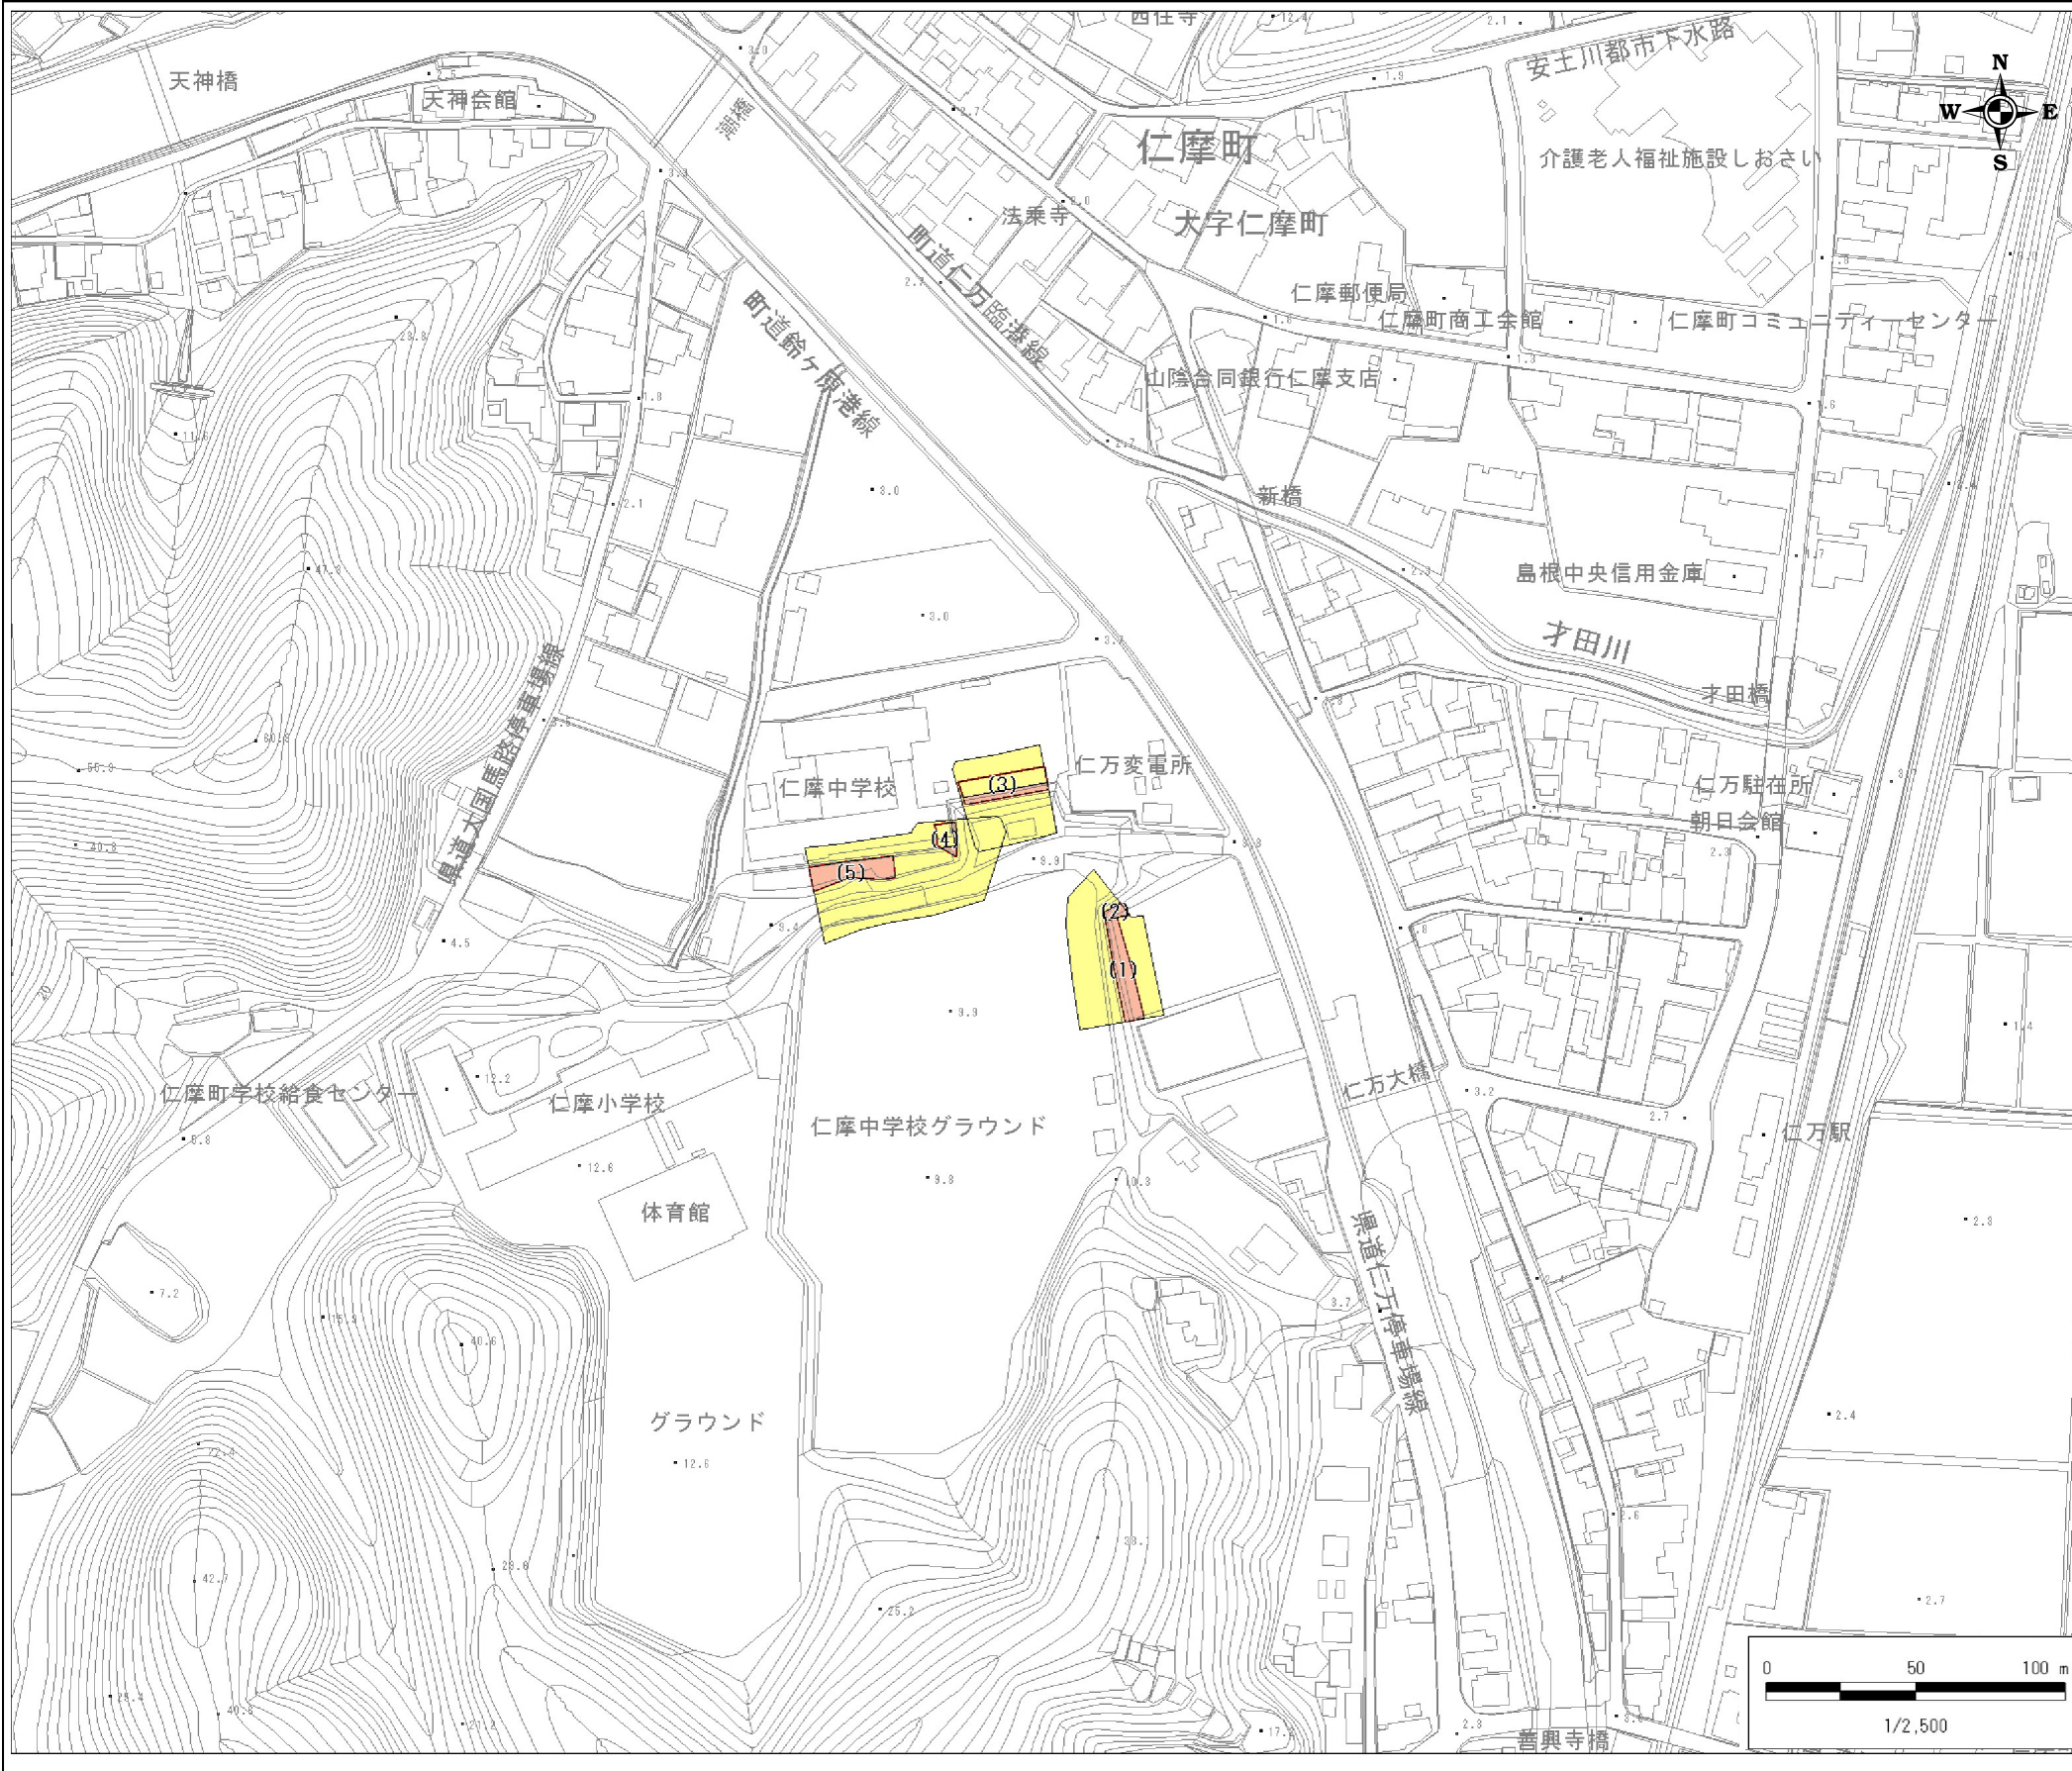
縮尺: 1/2,500

土砂災害警戒区域
	土砂災害特別警戒区域 ((数字)は区分番号)
	移動による力が100kN/mを超える区域
	堆積高が3mを超える区域
	それ以外の区域

道路区域は除く

土石等の力の大きさの表示

「土石等の力の大きさ一覧表」参照

区分番号	斜面下端より下方の土石等の力の大きさ								急傾斜地内の土石等の力の大きさ								備考
	(A)	(B)	(C)	(D)	(E)	(F)	(G)	(H)	(A)	(B)	(C)	(D)	(E)	(F)	(G)	(H)	
( 1 )	-	-	66.8	1.0	-	-	11.7	2.3	-	-	66.8	1.0	-	-	11.7	2.3	
( 2 )	-	-	50.6	1.0	-	-	11.8	2.3	-	-	50.6	1.0	-	-	11.8	2.3	
( 3 )	-	-	69.6	1.0	-	-	9.7	1.9	-	-	69.6	1.0	-	-	9.7	1.9	
( 4 )	-	-	71.8	1.0	-	-	10.0	2.0	-	-	71.8	1.0	-	-	10.0	2.0	
( 5 )	-	-	66.8	1.0	-	-	10.2	2.0	-	-	66.8	1.0	-	-	10.2	2.0
