土砂災害警戒区域・土砂災害特別警戒区域 区域図

自然現象の種類	急傾斜地の崩壊
基礎調査番号	132205A661112016
箇所名	地頭所F
所在地	大田市五十猛町

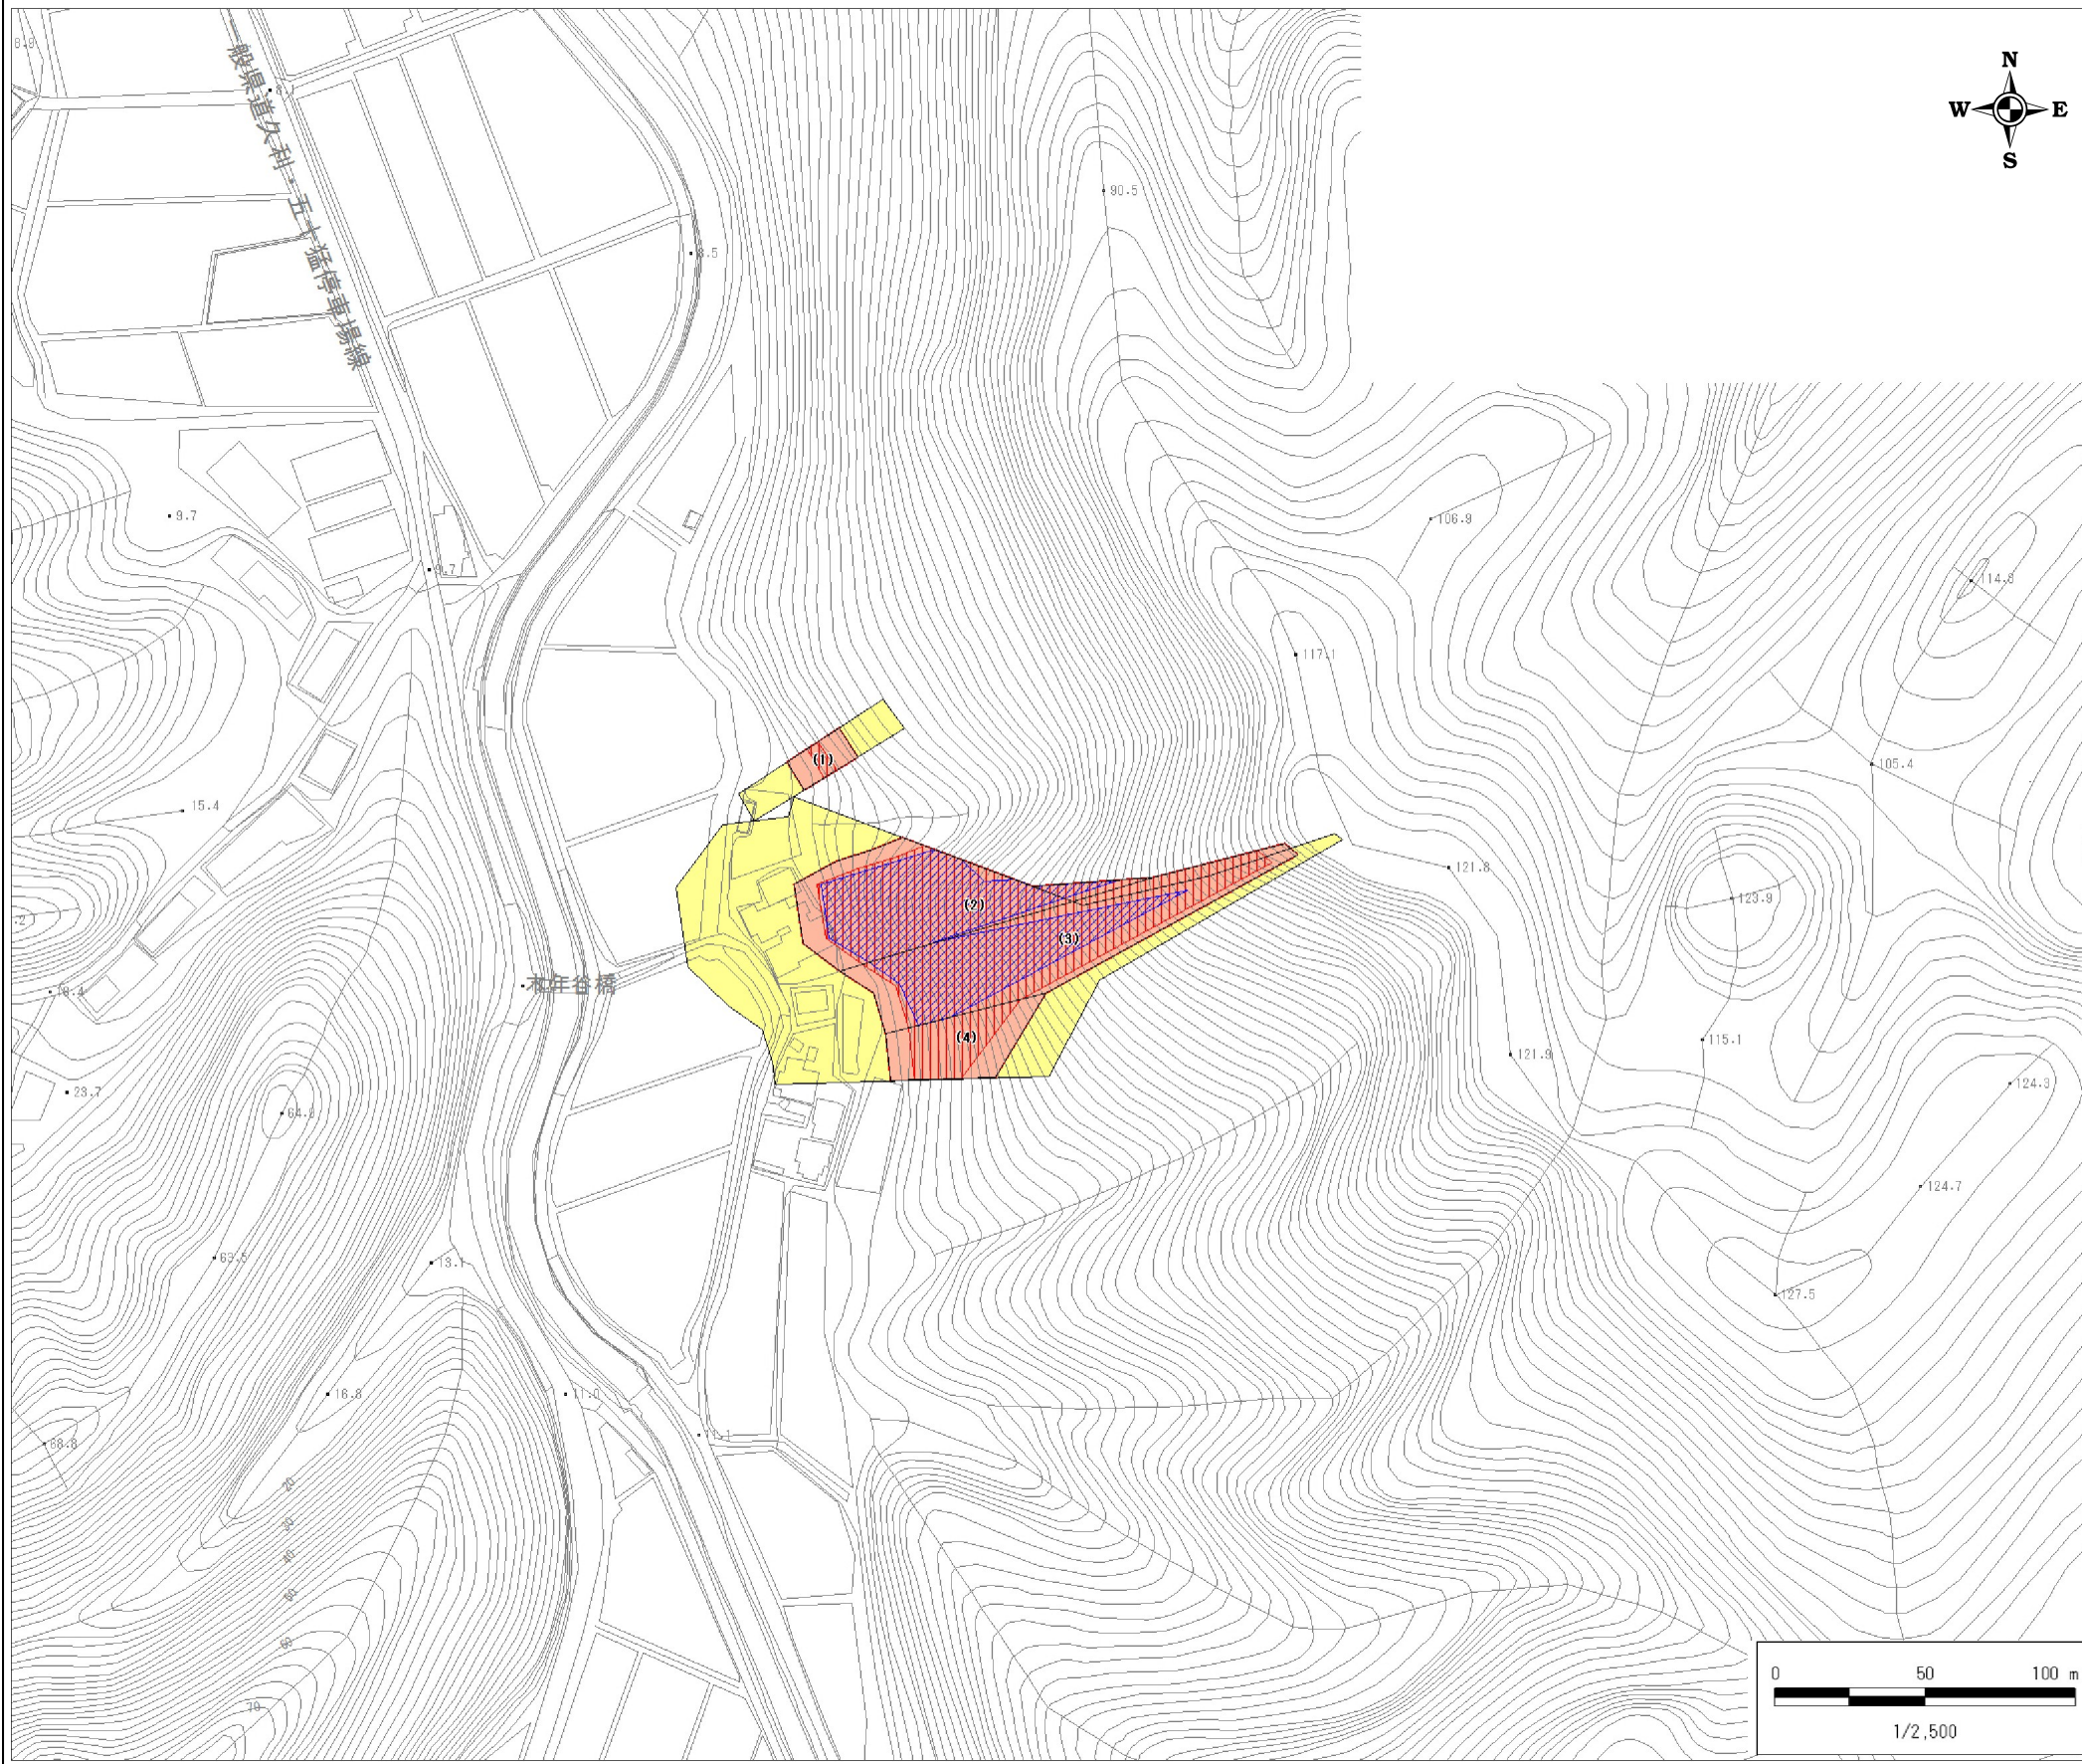
縮尺: 1/2,500

土砂災害警戒区域
	土砂災害特別警戒区域 ((数字)は区分番号)
	移動による力が100kN/mを超える区域
	堆積高が3mを超える区域
	それ以外の区域

区分番号	斜面下端より下方の土石等の力の大きさ								急傾斜地内の土石等の力の大きさ								備考
	(A)	(B)	(C)	(D)	(E)	(F)	(G)	(H)	(A)	(B)	(C)	(D)	(E)	(F)	(G)	(H)	
( 1 )	115.9	1.0	99.4	1.0	-	-	10.7	2.1	115.9	1.0	96.6	1.0	-	-	10.7	2.1	
( 2 )	161.3	1.0	99.9	1.0	19.4	3.8	15.1	3.0	161.3	1.0	99.4	1.0	19.4	3.8	15.1	3.0	
( 3 )	161.3	1.0	99.7	1.0	19.6	3.9	15.2	3.0	161.3	1.0	96.6	1.0	19.6	3.9	15.0	3.0	
( 4 )	154.3	1.0	99.7	1.0	15.5	3.1	15.0	3.0	154.3	1.0	97.1	1.0	15.5	3.1	15.0	3.0
