土砂災害警戒区域・土砂災害特別警戒区域 区域図

| 箇所名 | 上尾波E |
| 所在地 | 大田市大屋町大國 |

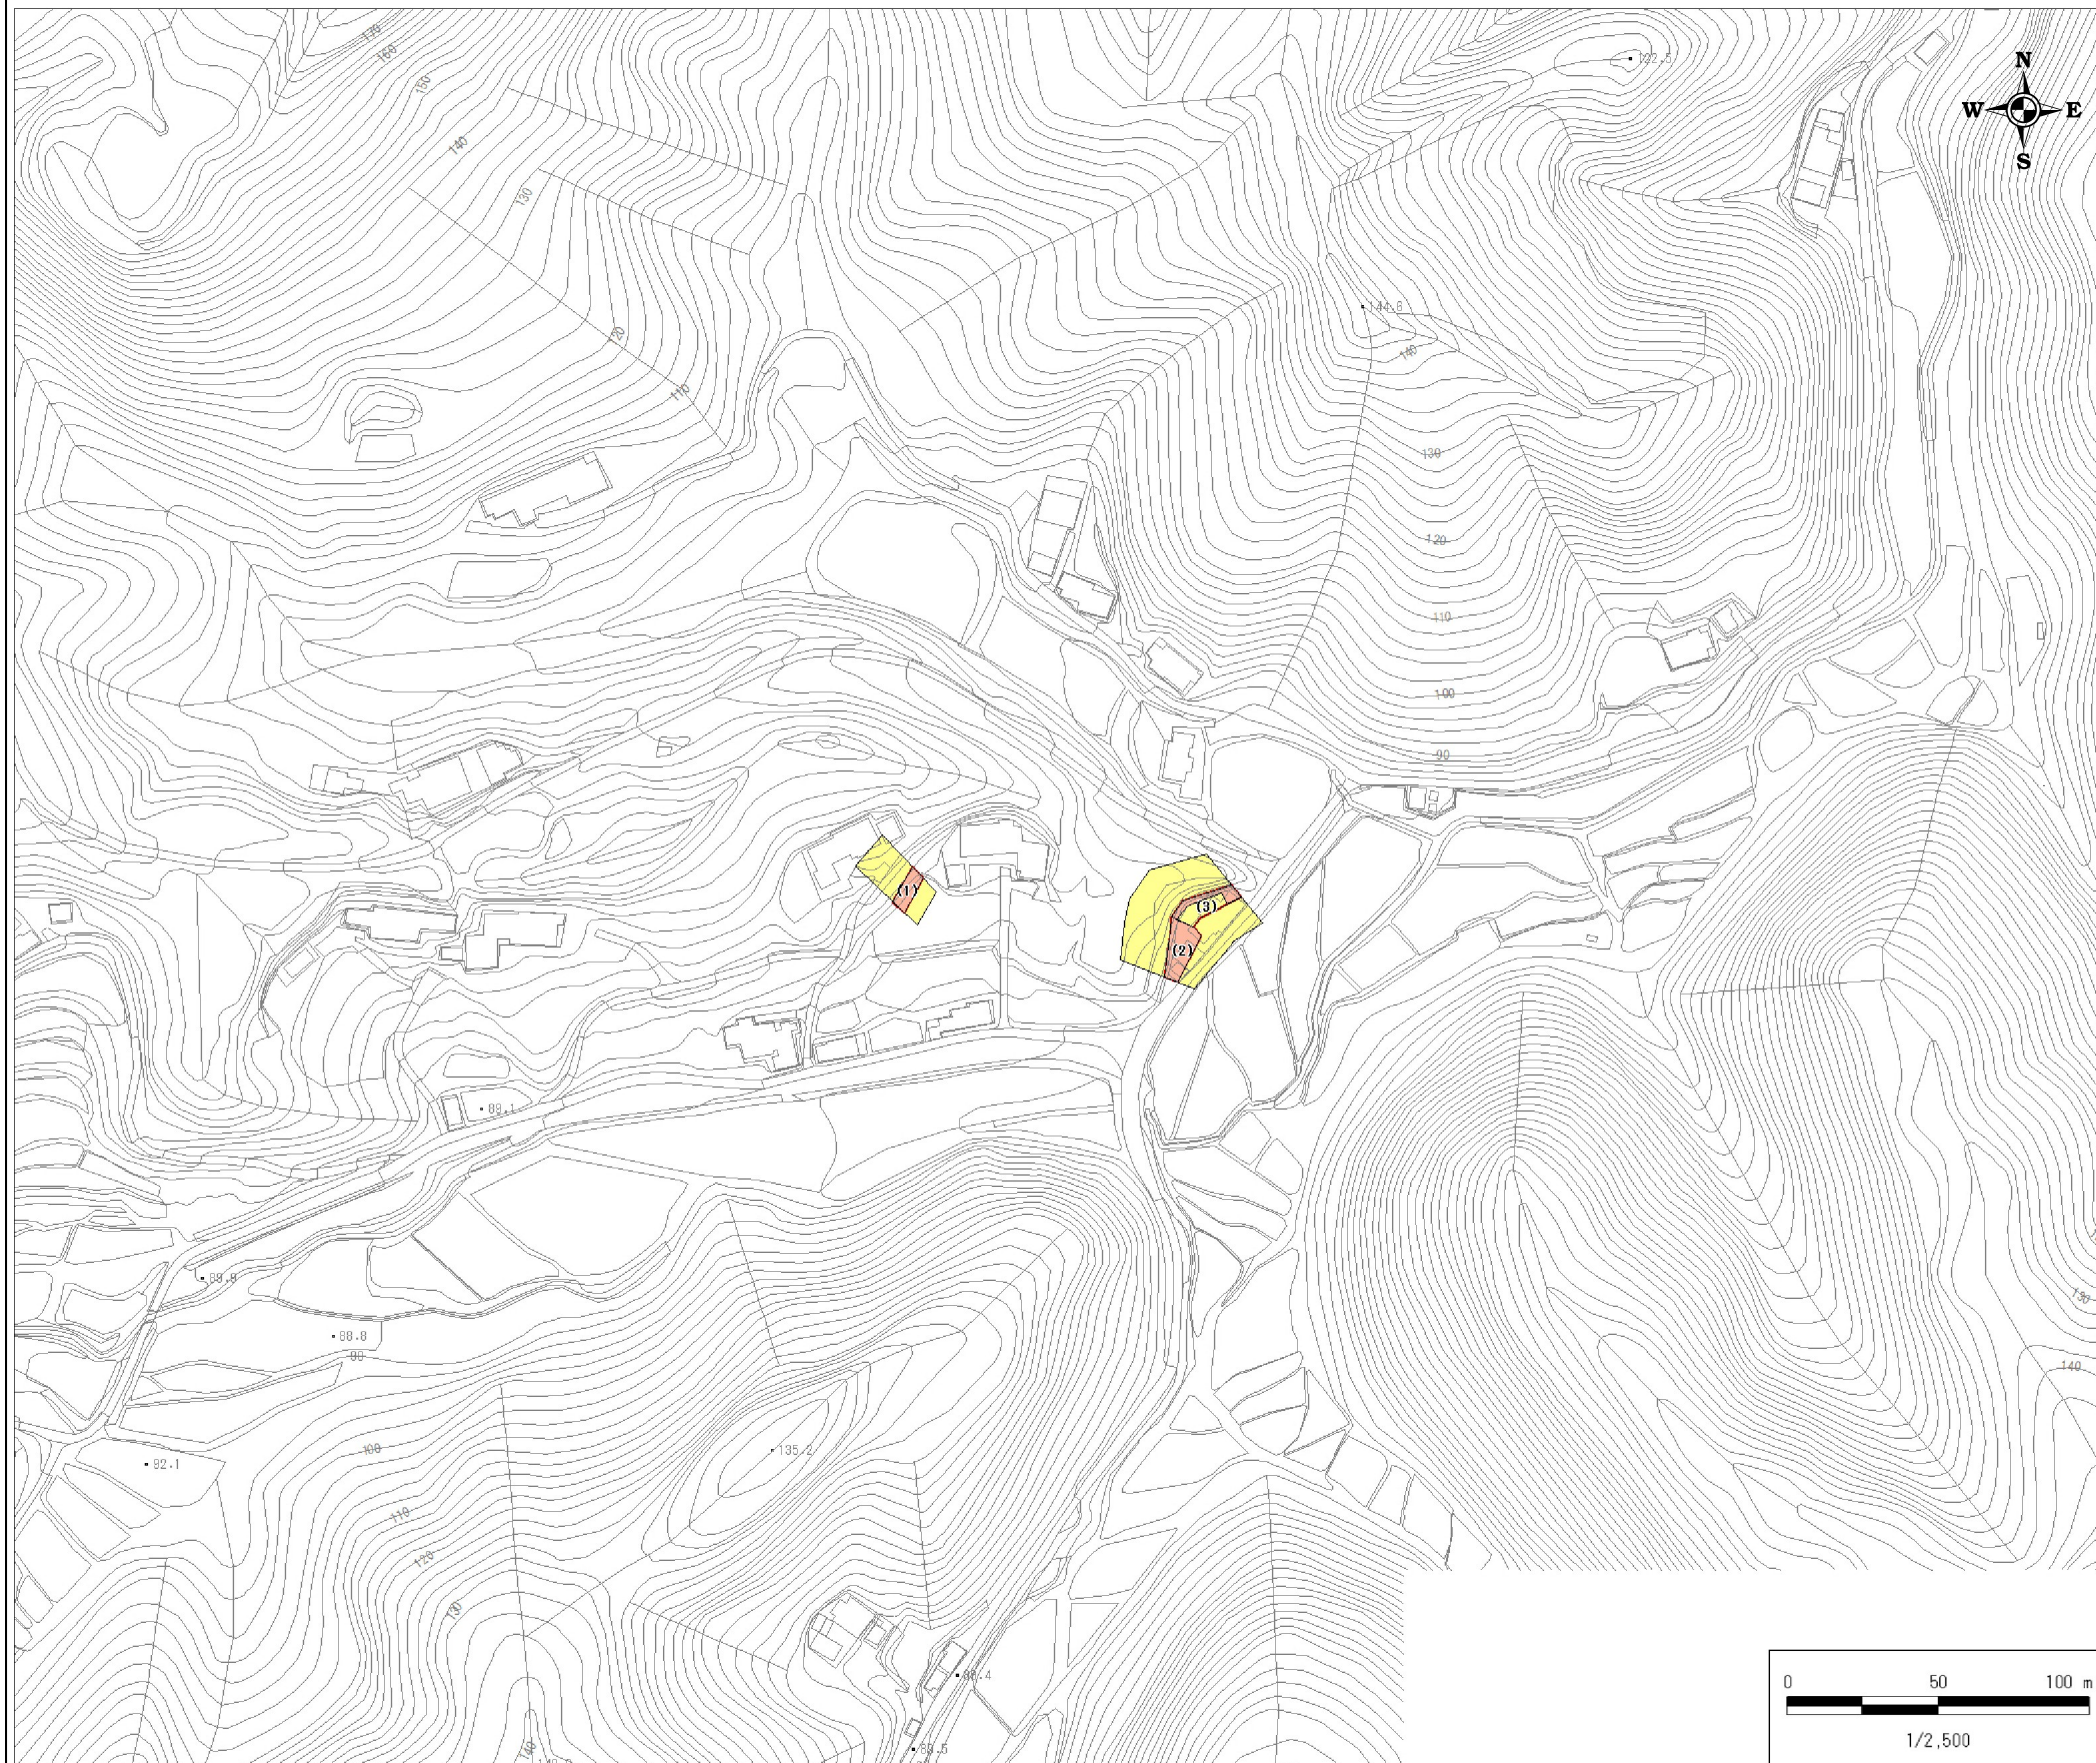
縮尺: 1/2,500
